COMUNE DI CAPRIATE SAN GERVASIO (BERGAMO)

MANUTENZIONE ORDINARIA DELLA COPERTURA E POSA DI RECINZIONE  
DEL PORTICATO ANTISTANTE LA CHIESA DI **S. SIRO** IN VIA DON MINZONI

## RELAZIONE TECNICA

Bergamo, giugno 2019

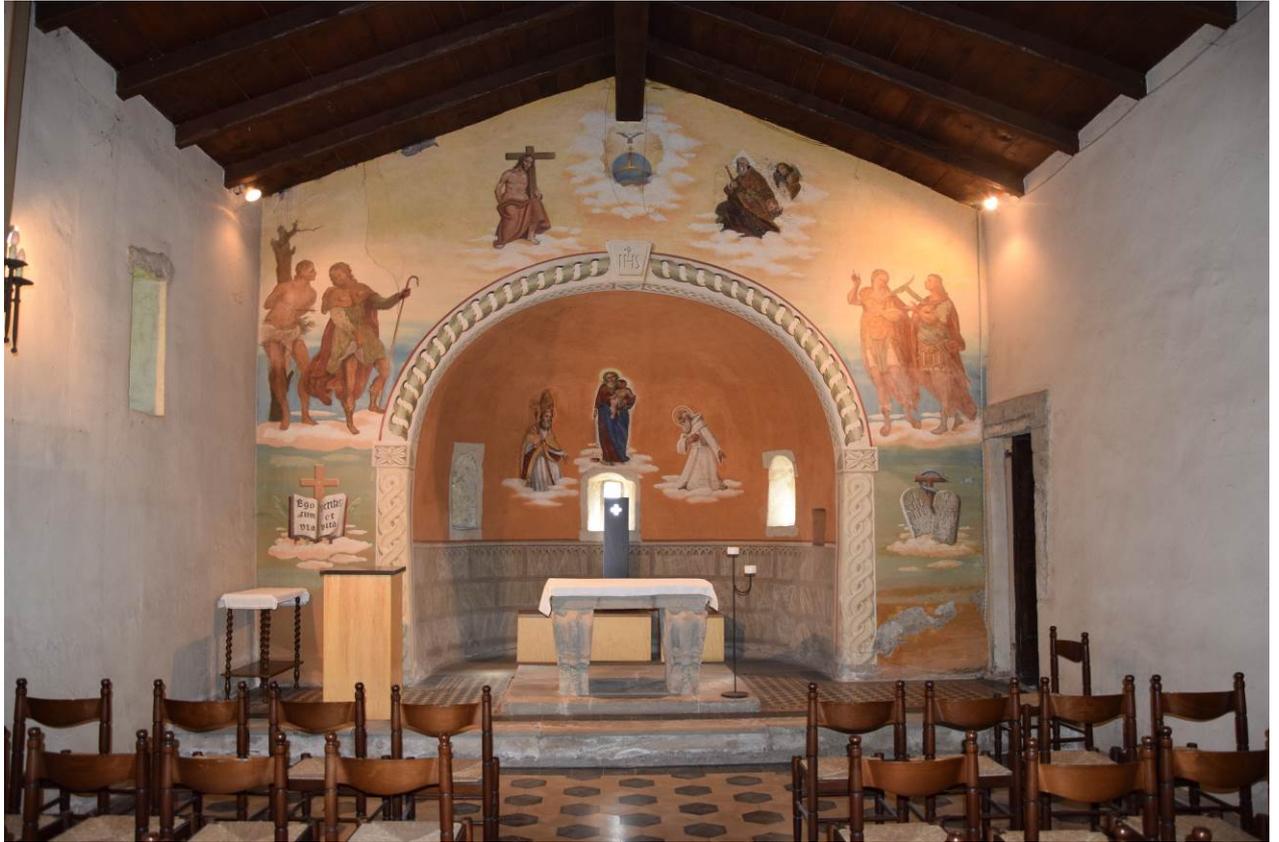
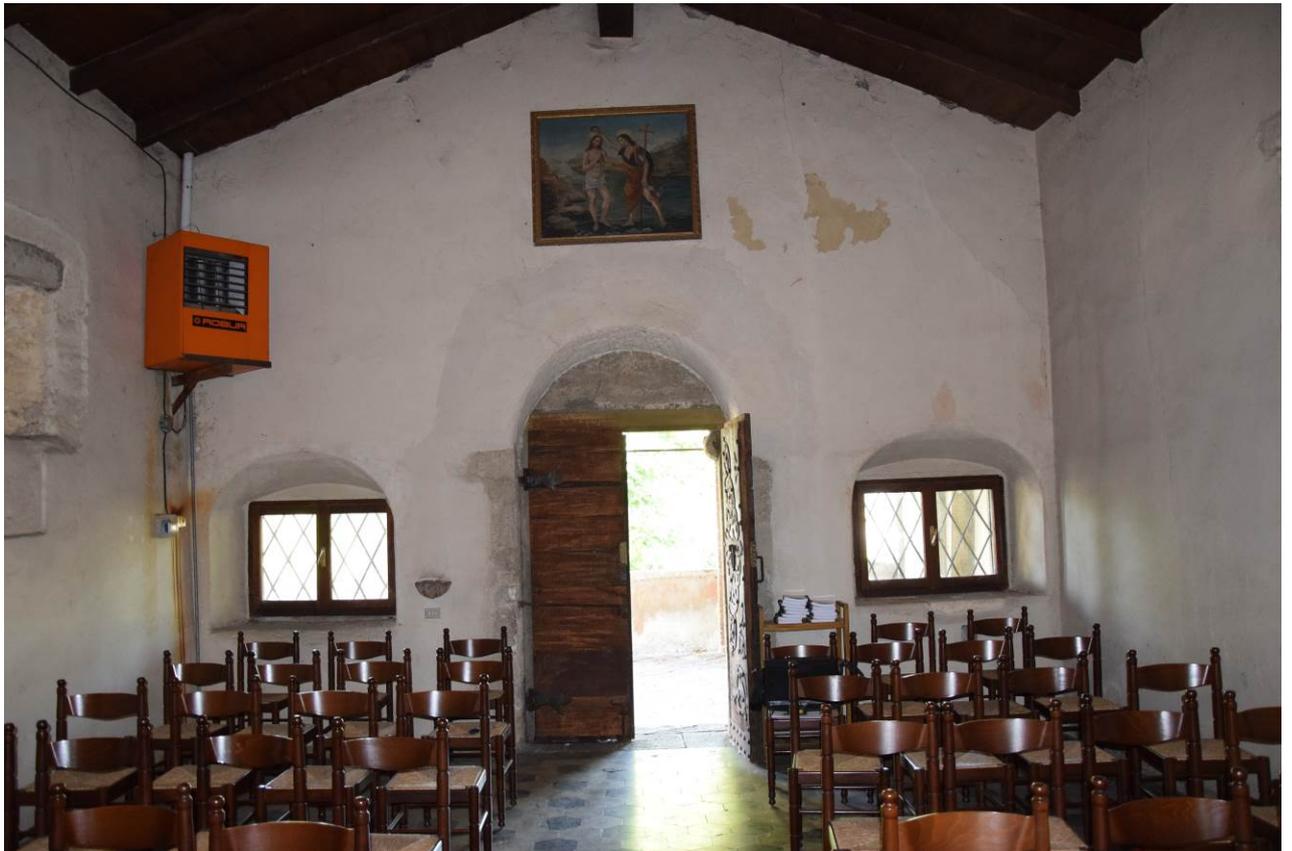
*Viste interne della chiesa. Sulla parete di fondo è prevista la rimozione dell'apparecchio termoventilante da tempo dismesso.*

L'impianto termico è costituito da un termoventilatore di tipo industriale fissato alla parete di fondo della chiesa, non più funzionante, di cui è prevista la rimozione, senza sostituzione, non essendo previsto l'utilizzo continuativo dell'edificio.

9. Rimozione del termoventilatore presente all'interno della chiesa;

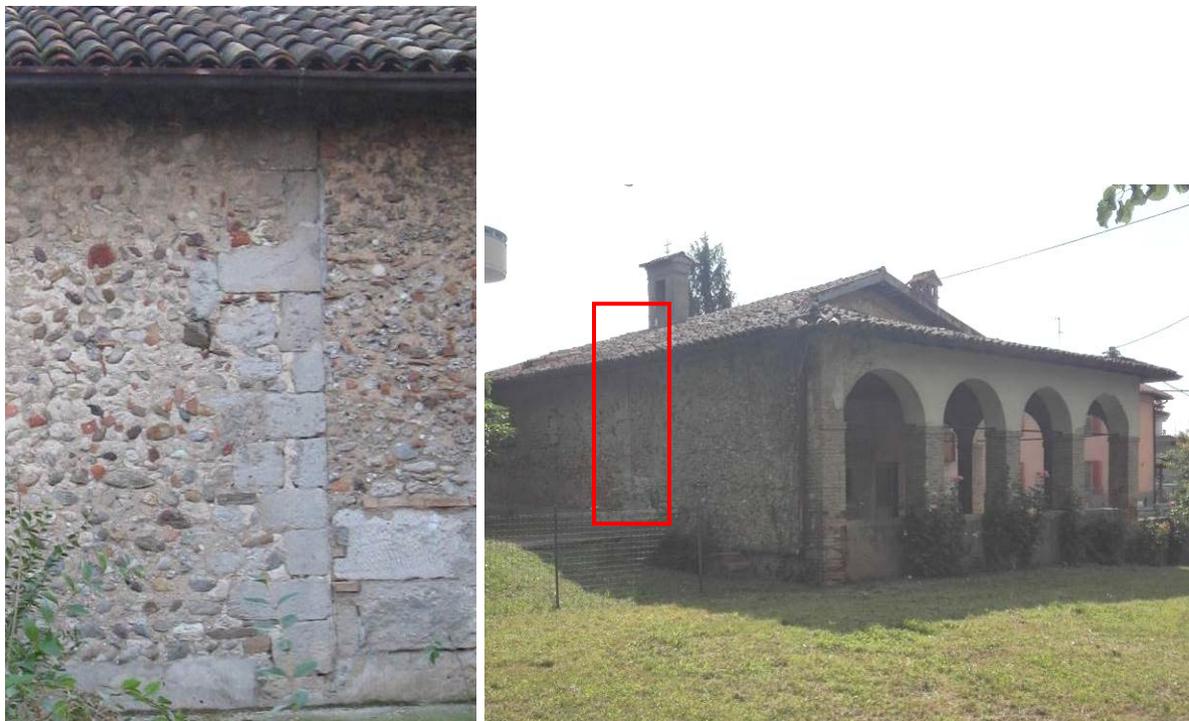
*Lungo il fronte Nord, in corrispondenza del porticato, è ben visibile la linea di congiunzione fra la muratura d'angolo della navata originale e quella settecentesca.*

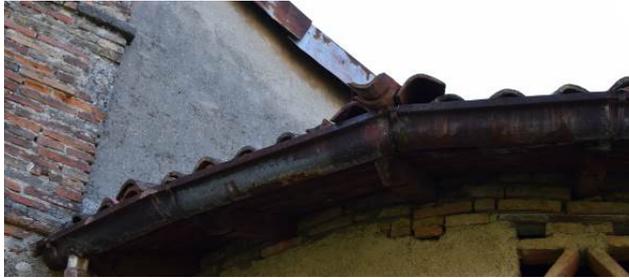
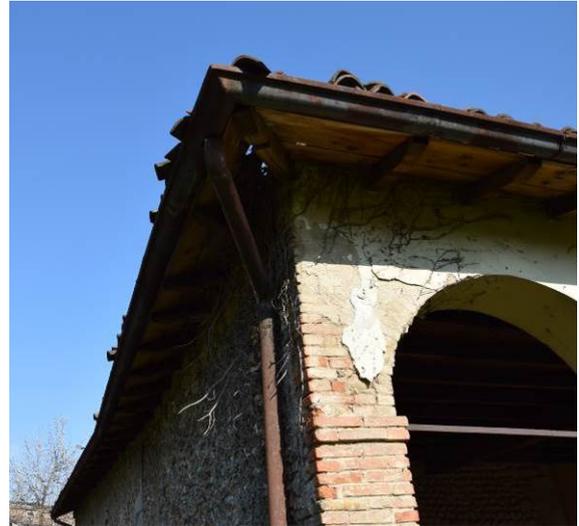
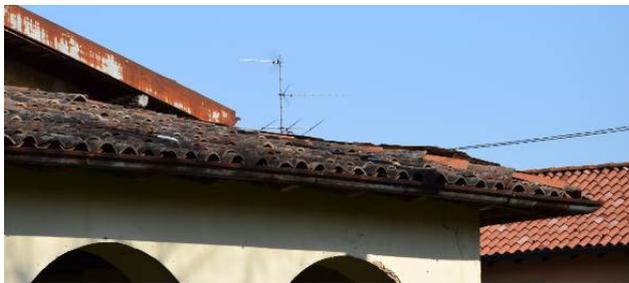
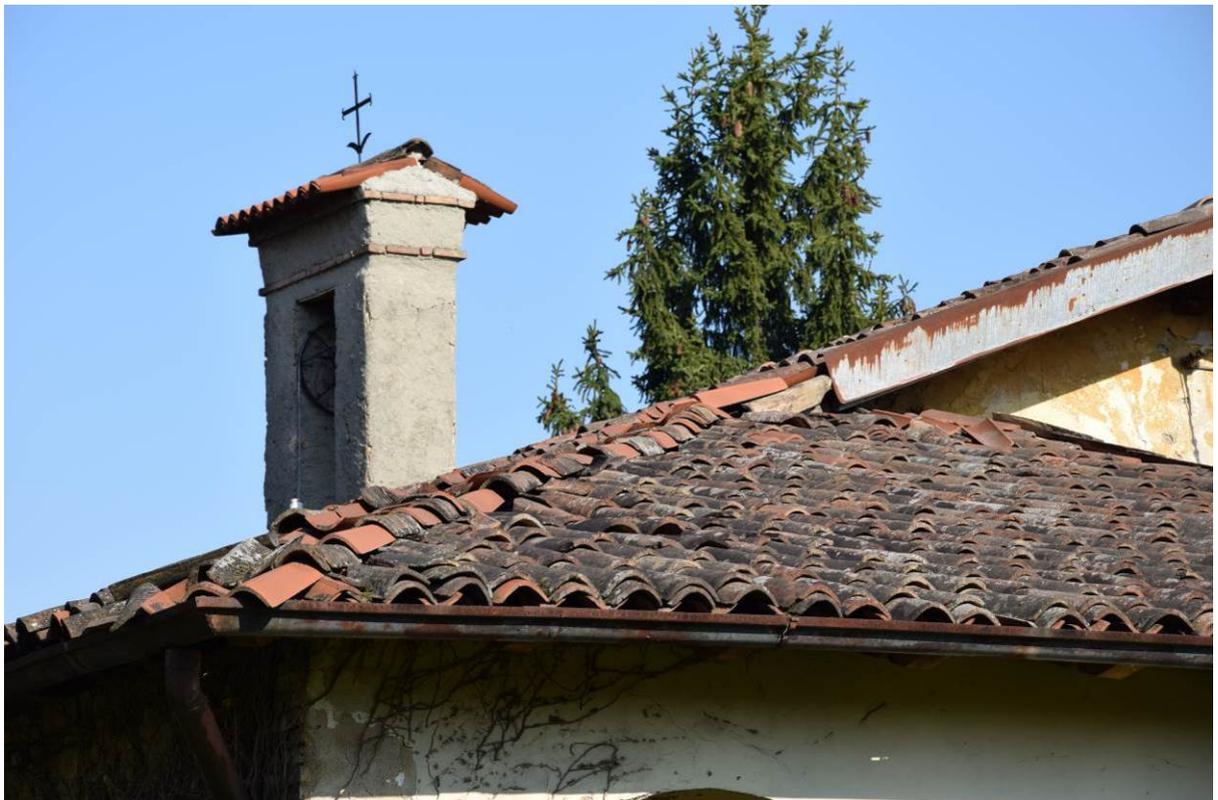
In generale, il manto in tegole a canale di tutto il fabbricato presenta diffusamente coppi danneggiati e scivolati verso il canale di gronda, con casi evidenti di pericolo di imminente caduta.

Le lattonerie in lamiera metallica versano in precarie condizioni.

4. Ricorritura generale del manto in coppi sulla superficie di copertura della navata e dell'abitazione, con riordino dei corsi e sostituzione dei coppi danneggiati con elementi di recupero: mq. 173,60;

5. Inserimento di ganci in acciaio inox di trattenuta dei coppi a scopo antiscivolo: mq. 236,560;
6. Posa di sistema anticaduta ("linea vita") su l'intera copertura, mediante ganci di tenuta sottocoppo di Tipo 1 UNI EN 795 (ex Classe A1) e di lucernario in falda per accesso al tetto (dim. cm. 90x70);

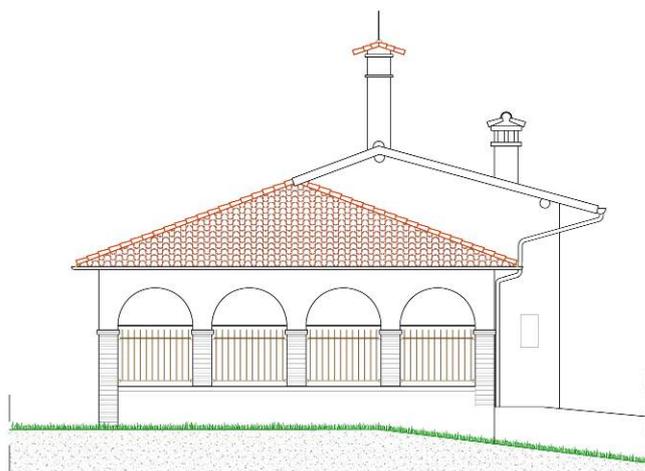
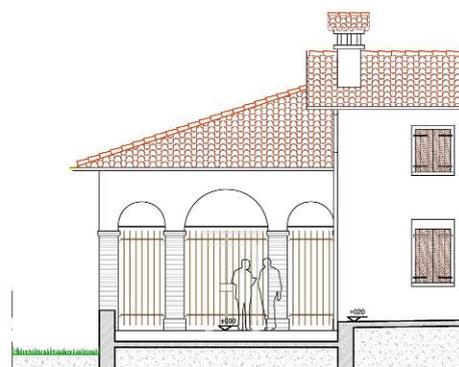
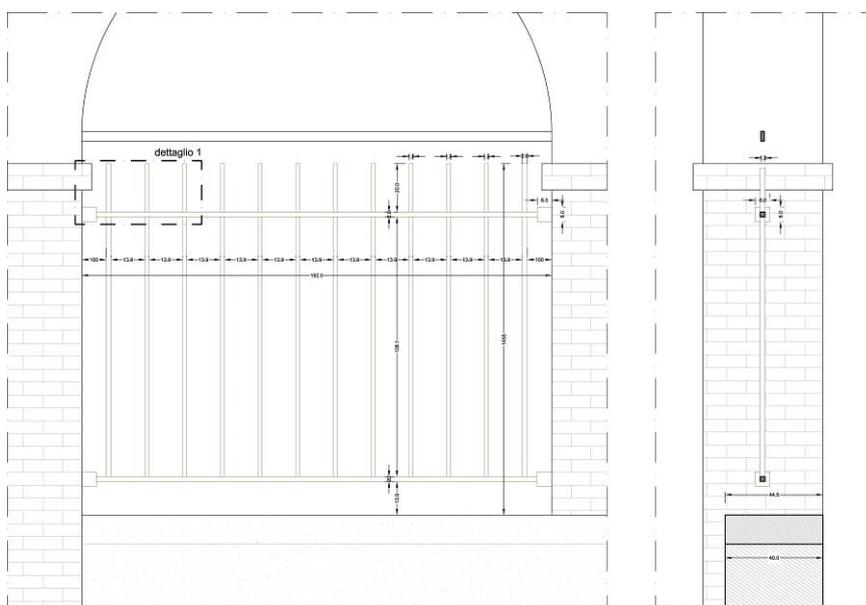
La sua completa accessibilità espone inoltre questo spazio coperto ed in particolare la facciata della chiesa a frequenti atti di vandalismo, con imbrattamenti e abbandono di rifiuti e bottiglie di vetro; a ciò si associano fenomeni di disturbo frequentemente lamentati dagli abitanti residenti nelle vicinanze, in particolare nelle ore serali e notturne, le segnalazioni presentate dalle Forze dell'Ordine alla Parrocchia costringono la stessa ad adottare misure protettive, che consistono in questa fase progettuale nella posa di recinzioni di ferro a chiusura dei fronti Sud e Ovest, così da regolamentarne l'accesso.

*Ipotesi progettuale di chiusura del porticato per esigenze di protezione e di decoro*

La tavola grafica n° 7 illustra nel dettaglio tale manufatto di carpenteria, che, per limitarne l'impatto visivo, verrebbe installato esclusivamente al di sotto delle catene esistenti fra le arcate, lasciando libero lo spazio soprastante.

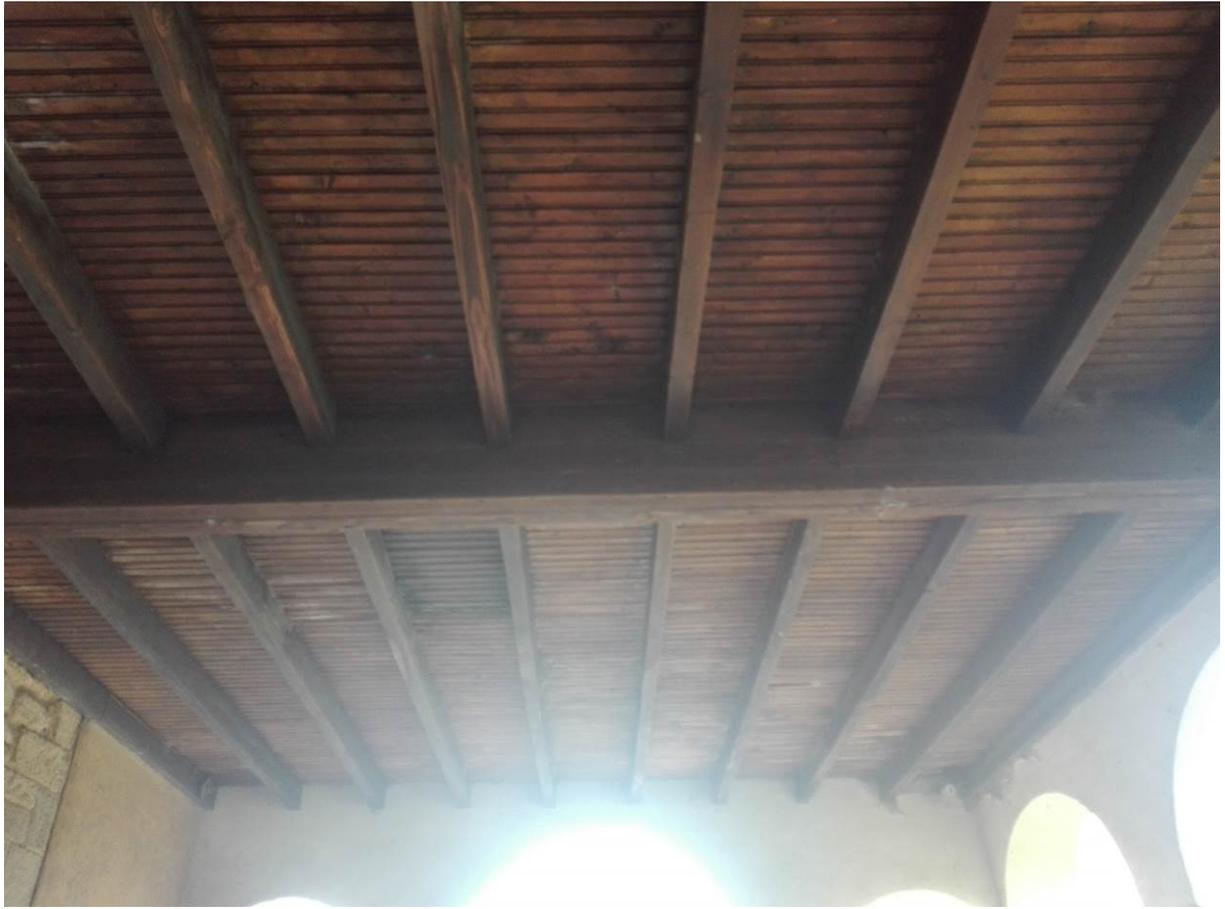
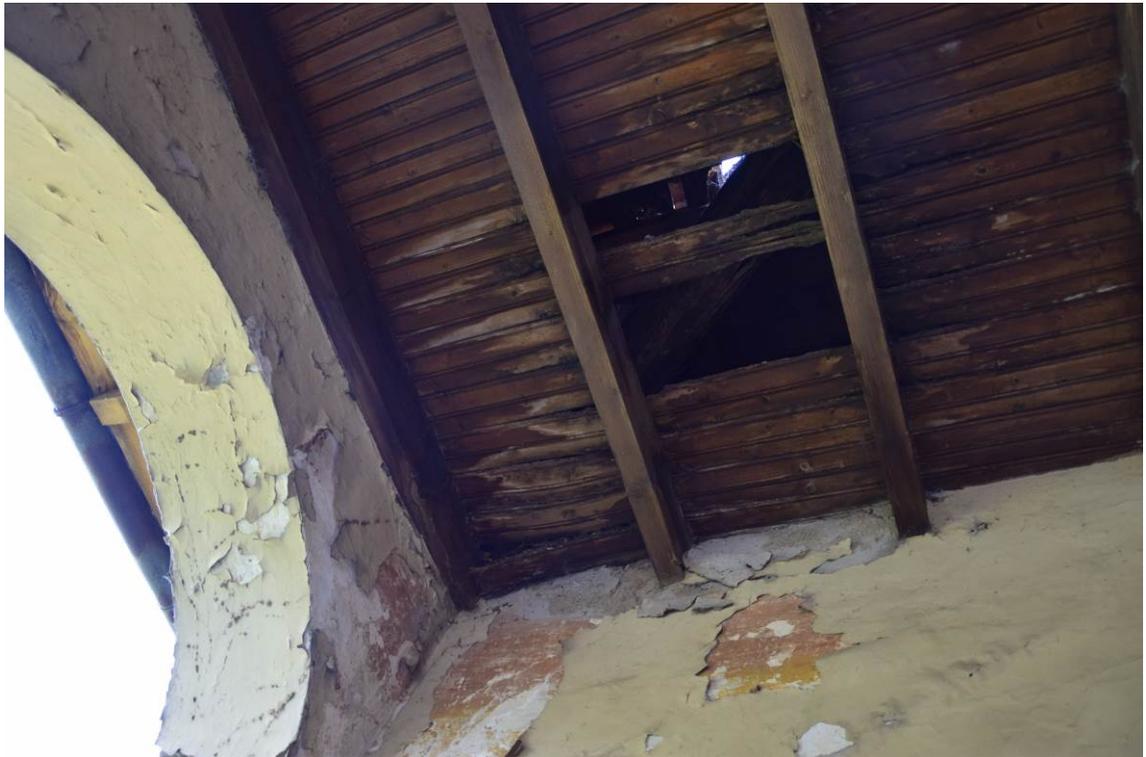
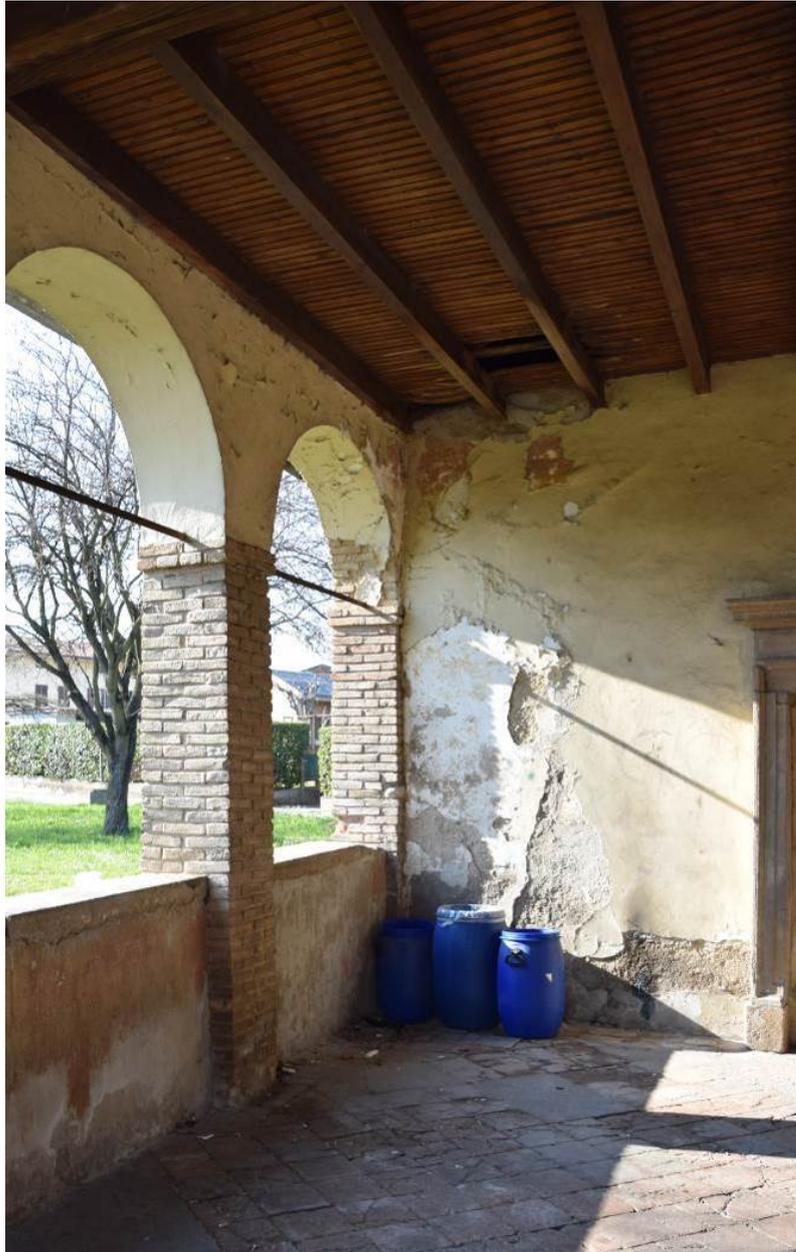
Il porticato posto a Ovest è aperto su due lati con pilastri ed archi a tutto sesto; presenta una controsoffittatura orizzontale in travetti, poggianti su una trave centrale, ed assito in legno in tavolette di sezione ridotta con funzione puramente decorativa, a m. 4.00 di altezza; in più punti presenta cedimenti, distacchi di materiale che lasciano a vista l'orditura strutturale superiore e alterazioni cromatiche dovute a diffuse infiltrazioni di acque meteoriche.

*Degrado della copertura e degli intonaci a causa delle infiltrazioni di acqua piovana*

1. Sostituzione del solo assito ammalorato del controsoffitto del porticato, con posa di tavole maschiate e trattate con impregnante protettivo antimuffa e antitarlo, in colore noce scuro come l'esistente: mq. 52,50;

2. Sostituzione del manto di copertura del porticato, con posa di lastra fibrobituminosa sottocoppo: mq. 63,00;
3. Risanamento conservativo dei soli elementi d'orditura in legno (travetti e travi) della copertura a falde del porticato che si presentano gravemente danneggiati dall'esposizione prolungata alla pioggia, con eventuale sostituzione degli elementi non più recuperabili, compreso il trattamento protettivo delle superfici;

7. Rifacimento di porzione di intonaco interno al porticato, ammalorato dalle infiltrazioni di acqua piovana;
8. Posa di inferriata in elementi in acciaio a sezione tonda a disegno semplice, con finitura a brunitura a caldo, in colore bronzo scuro, o secondo specifiche indicazioni degli Enti preposti;
