CHIESA DI SAN SIRO

Chiesa di S. Siro a Capriate San Gervasio (X – XII secolo)

- I. UBICAZIONE
- II. RELAZIONE STORICA
- III. ARCHITETTURA
- IV. RILIEVO FOTOGRAFICO
- V. EVOLUZIONE STORICA
- VI. TECNICHE COSTRUTTIVE
- VII. GLOSSARIO
- VIII. BIBLIOGRAFIA

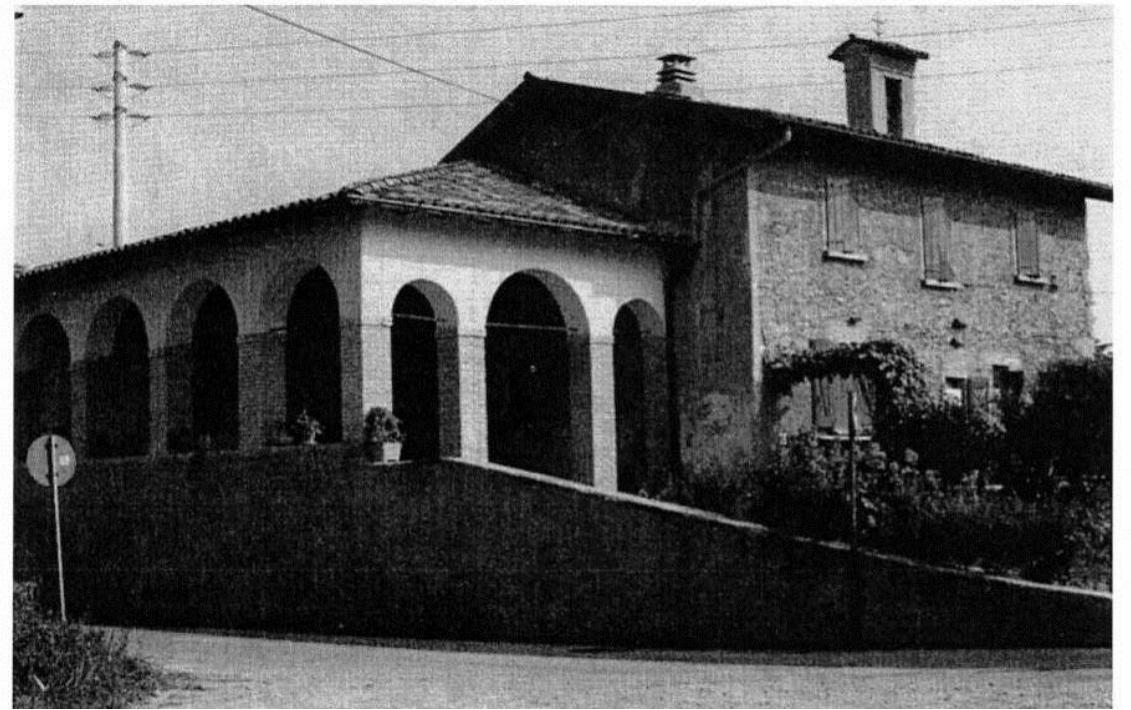
Facciata principale – lato ovest
(da Scarpellini don Giancarlo, *San Gervasio e la sua storia*, 2003, pag.117)

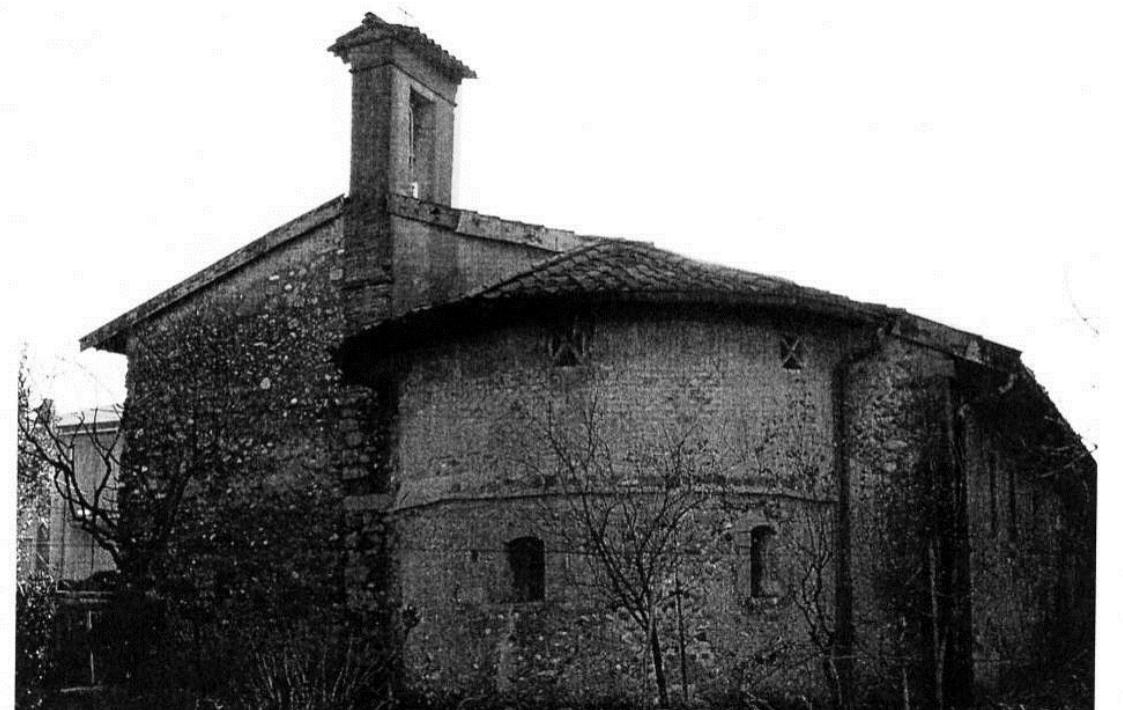
Abside – lato est
(da Scarpellini don Giancarlo, *San Gervasio e la sua storia*, 2003, pag.10)

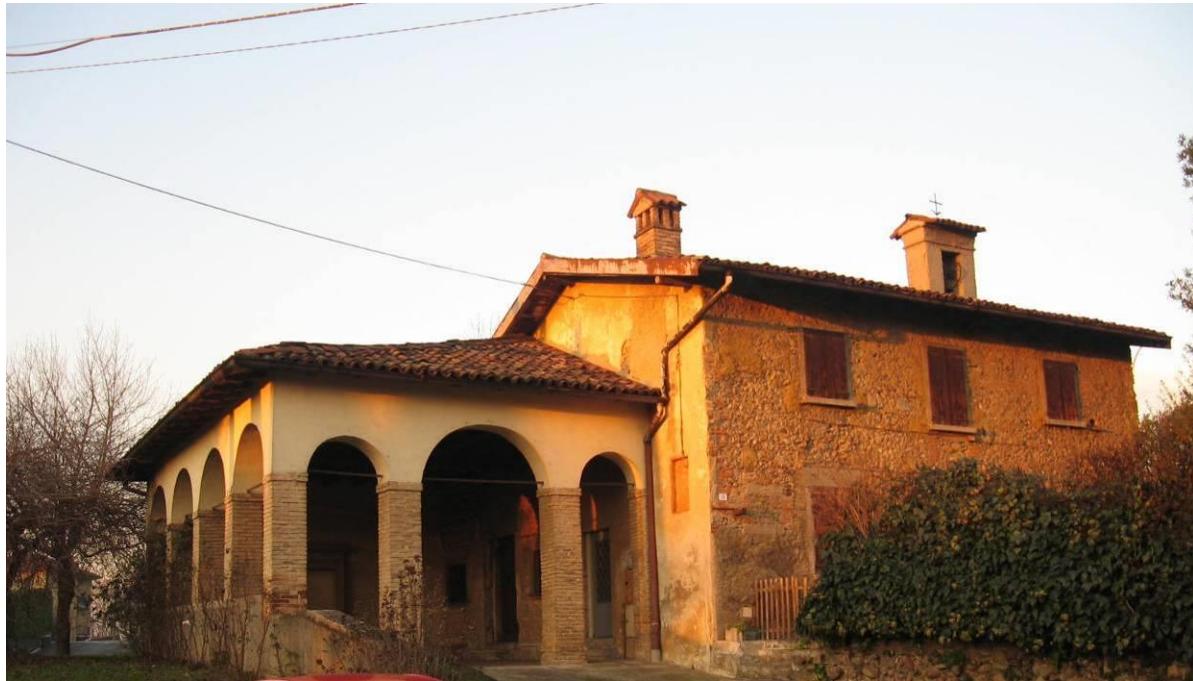
Prospetto Sud-Ovest: vista del portico e della casa del custode

Si aggiunse un portico, aperto sul lato di mezzogiorno con tre archi ed altri quattro verso sera realizzati in opera su pilastri in cotto.

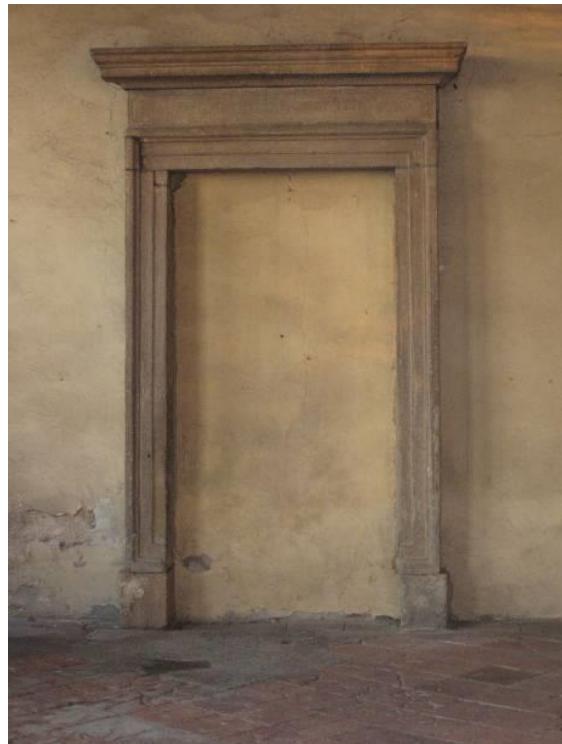
Portale del 1722

Fu modificata la porta primitiva, inserendo nell'arco originario due pilastri e un travetto in pietra.

Questo secondo contorno venne rimosso nel 1975 ed applicato alla parete di monte del portichetto. Chi lo osserva può notarvi ancora scritta "1722" con l'aggiunta della supplica DOM. VOTA NOSTRA ACCIPIAT (=il Signore accolga i nostri voti)

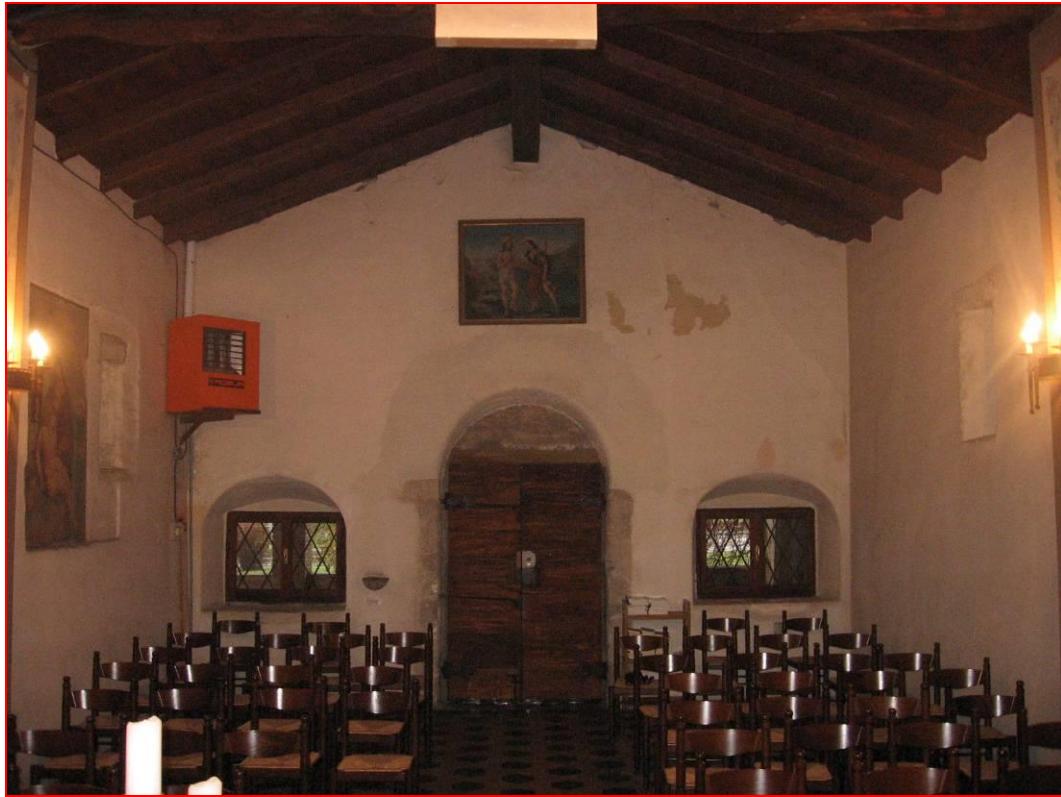
La **facciata con profilo a capanna** cioè con tetto a due falde simmetriche che convergono al vertice sopra il portale principale; è tipica delle chiese romaniche italiane e in particolare lombarde

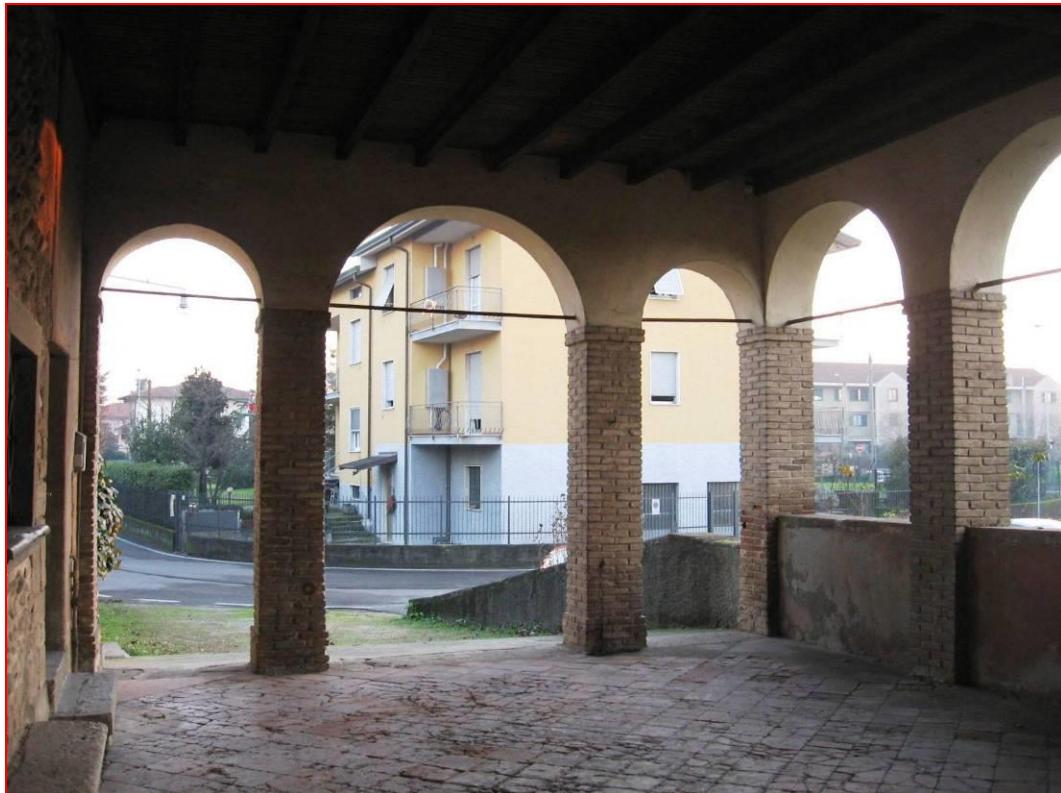
Arco a tutto sesto cioè con profilo corrispondente esattamente a un semicerchio, utilizzato nel porticato realizzato lungo la facciata principale; gli archi sono legati da catene in ferro

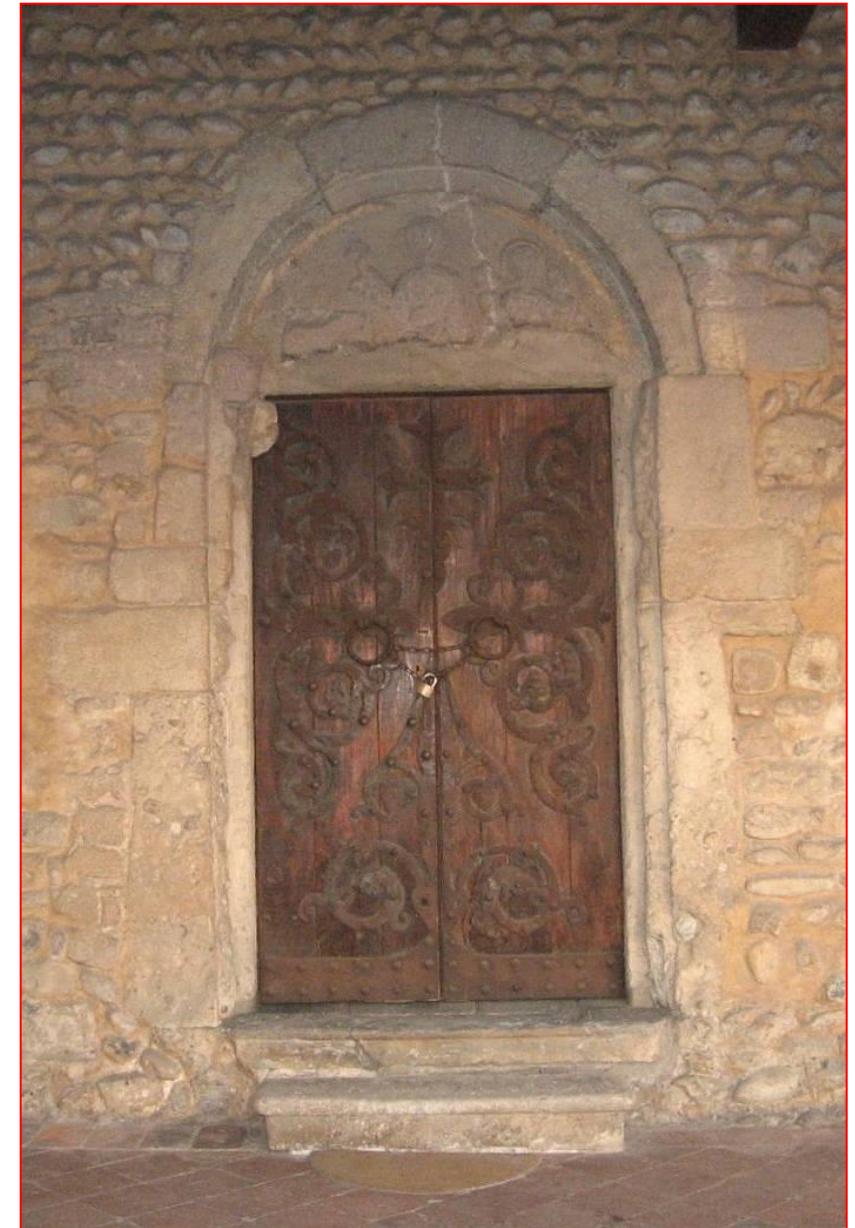
Portale d'ingresso originale, trabeato, sormontato da lunetta con scolpite due figure di oranti di gusto arcaico e con il traversino superiore ad arco. I contorni della porta antica sono in ceppo di Brembate;

*Notevole il portale di ingresso costituito da spallette fascicolare, dall'**architrave** recante i tipici rilievi geometrici di derivazione longobardo-carolingia e da una **lunetta** figurata solo in piccola parte guasta.*

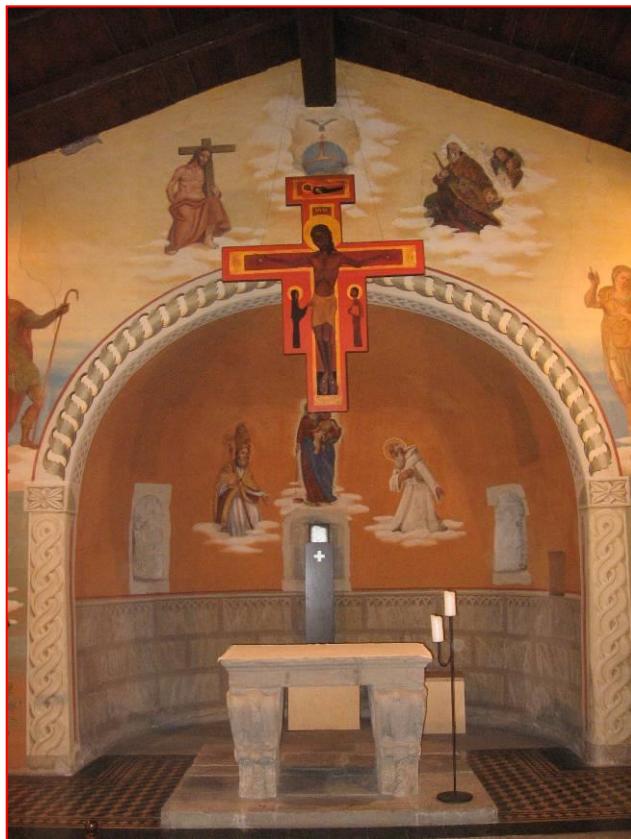
Abside vista dall'interno. L'altare è rivolto al popolo e ricoperto con pietra in ceppo gentile recuperato dalla vecchia cella campanaria della chiesa parrocchiale.

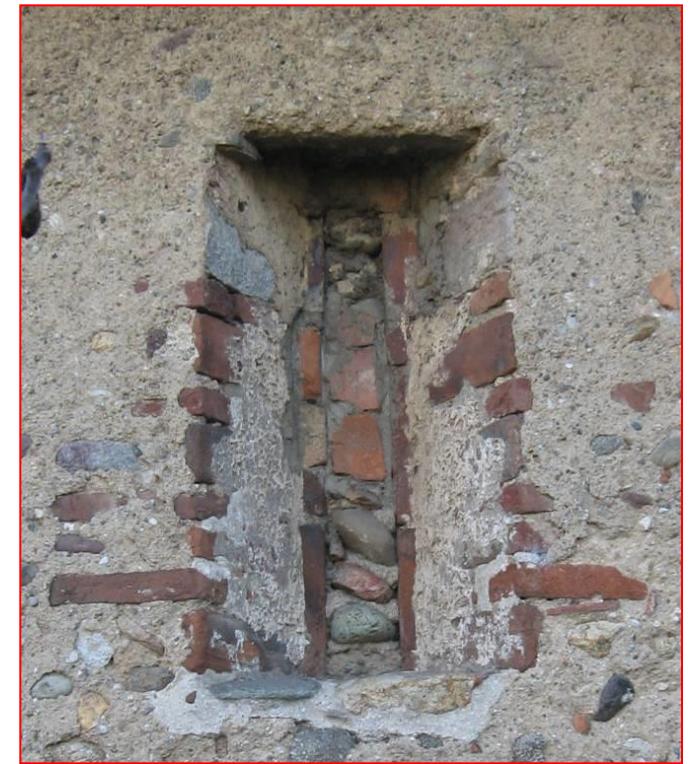
Monofore:
lato nord tamponata; lato est (abside) trabeata e realizzata in ceppo gentile

Da citare anche le non comuni monofore trabeate.

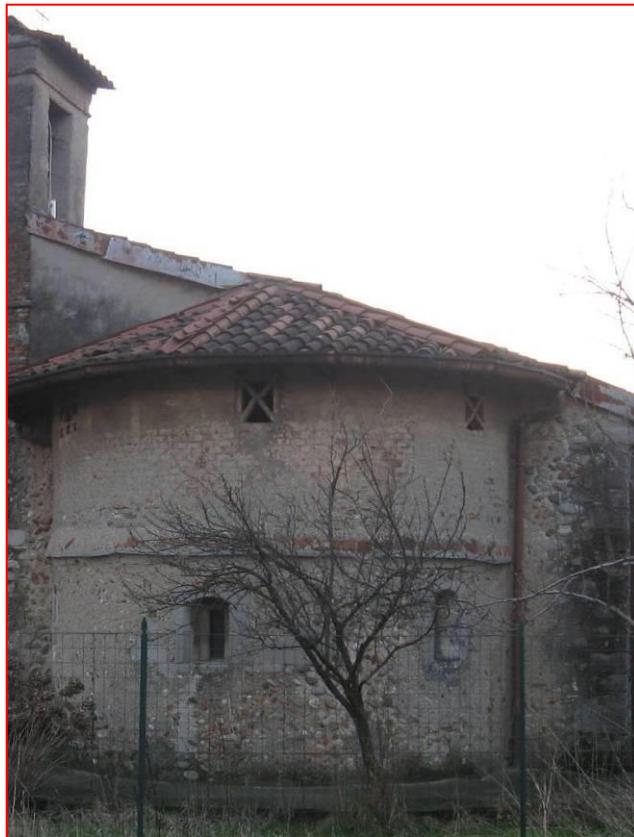
Abside semicircolare provvista di una copertura a cono; una cornice in ceppo gentile ne forma la gronda.

*La piccola abside era provvista di una copertura a cono; una cornice in ceppo ne forma la gronda. Manca la spartizione della superficie laterale dell'abside in **lesene** come mancano i soliti archetti pensili di coronamento.*

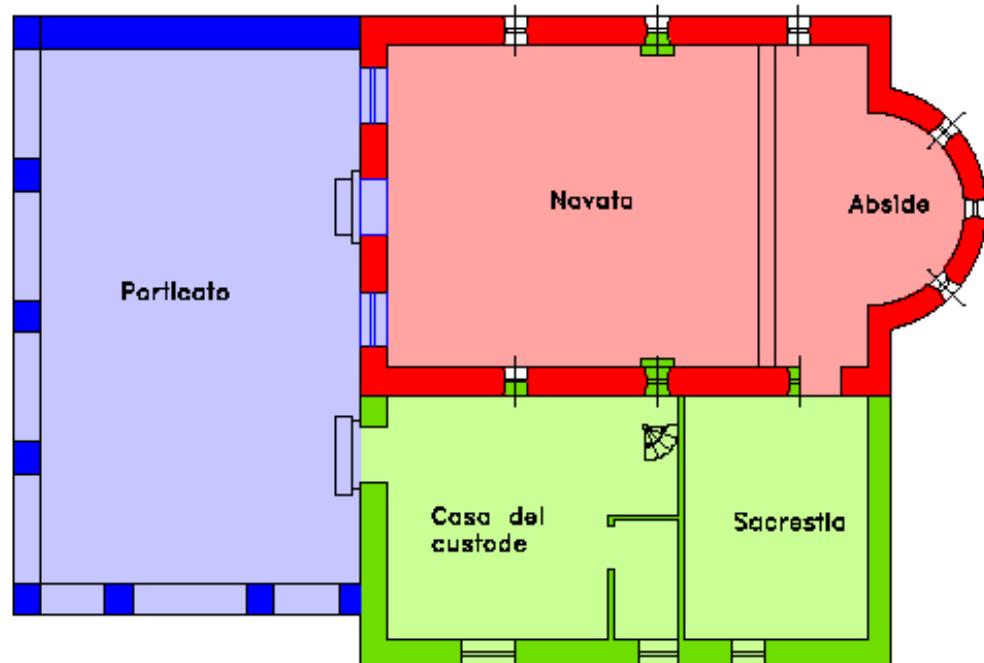
XII° SEC. – IMPIANTO ORIGINARIO

Navata
Abside
Portale
Campanile

1722 – AGGIUNTE

Portichetto lato Sud/Ovest
Sostituzione portale originale
Inserimento di due nuove finestre a lato del portale
Rifacimento campanile e copertura chiesetta?
Sopralzo e rifacimento copertura Abside?
Casa del custode e Sacrestia?

1975 – RESTAURO chiesetta e RISTRUTTURAZIONE casa custode

Sostituzione orditura e tegole tetto
Sostituzione pavimentazione
Rifacimento intonaco
Pulizia facciata
Adeguamento igienico-sanitario ed impiantistico

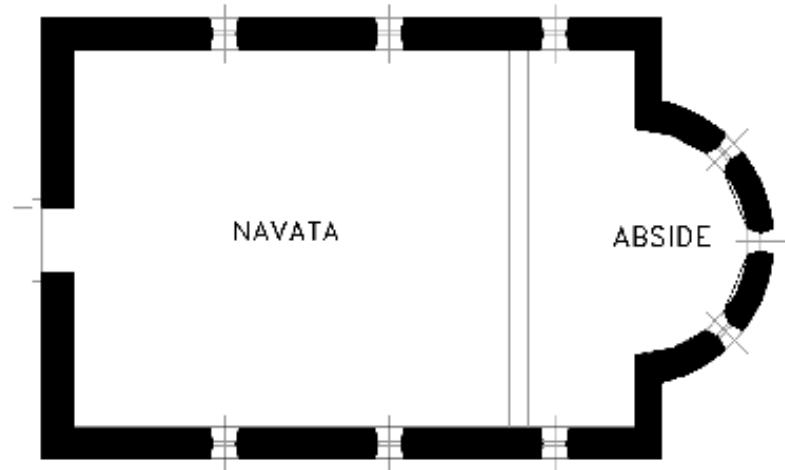
PIANTA

XII° SEC. – IMPIANTO ORIGINARIO (IPOTESI)

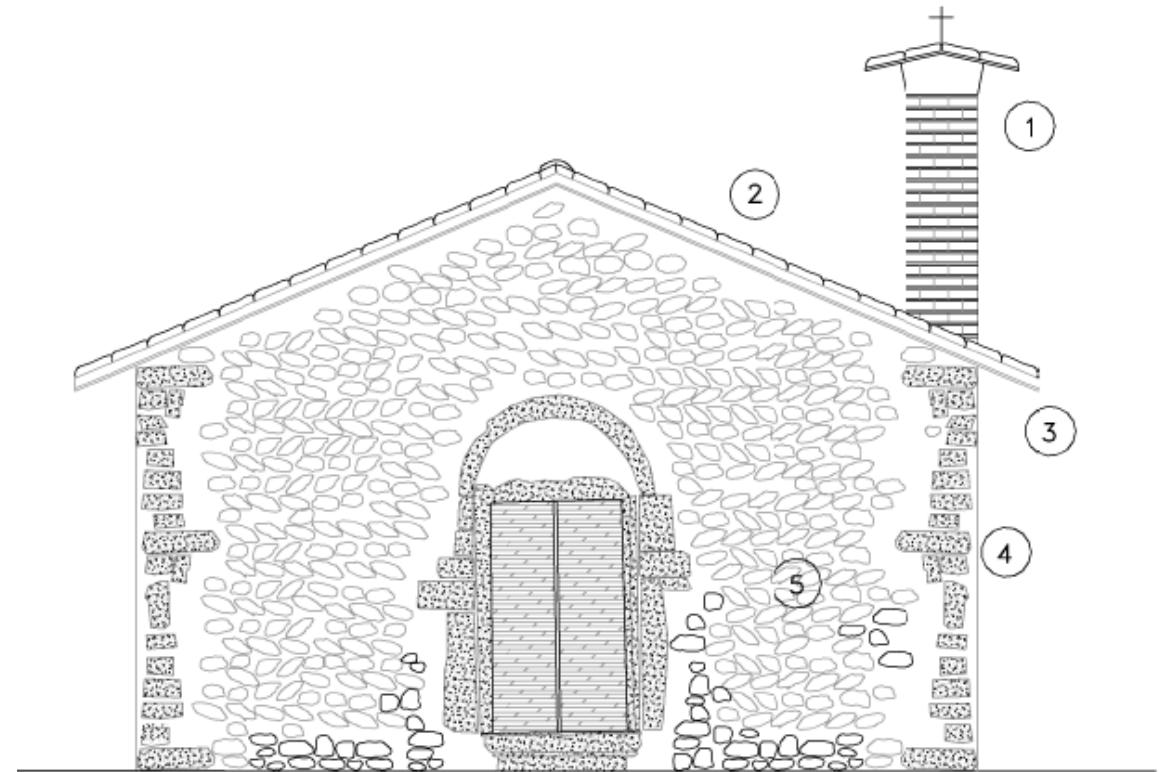
FACCIATA PRINCIPALE

- ① MATTONI IN COTTO
- ② TEGOLE IN COPPO
- ③ TRAVATURA LIGNEA
- ④ CONCI IN CEPPO
- ⑤ SASSI DI FIUME

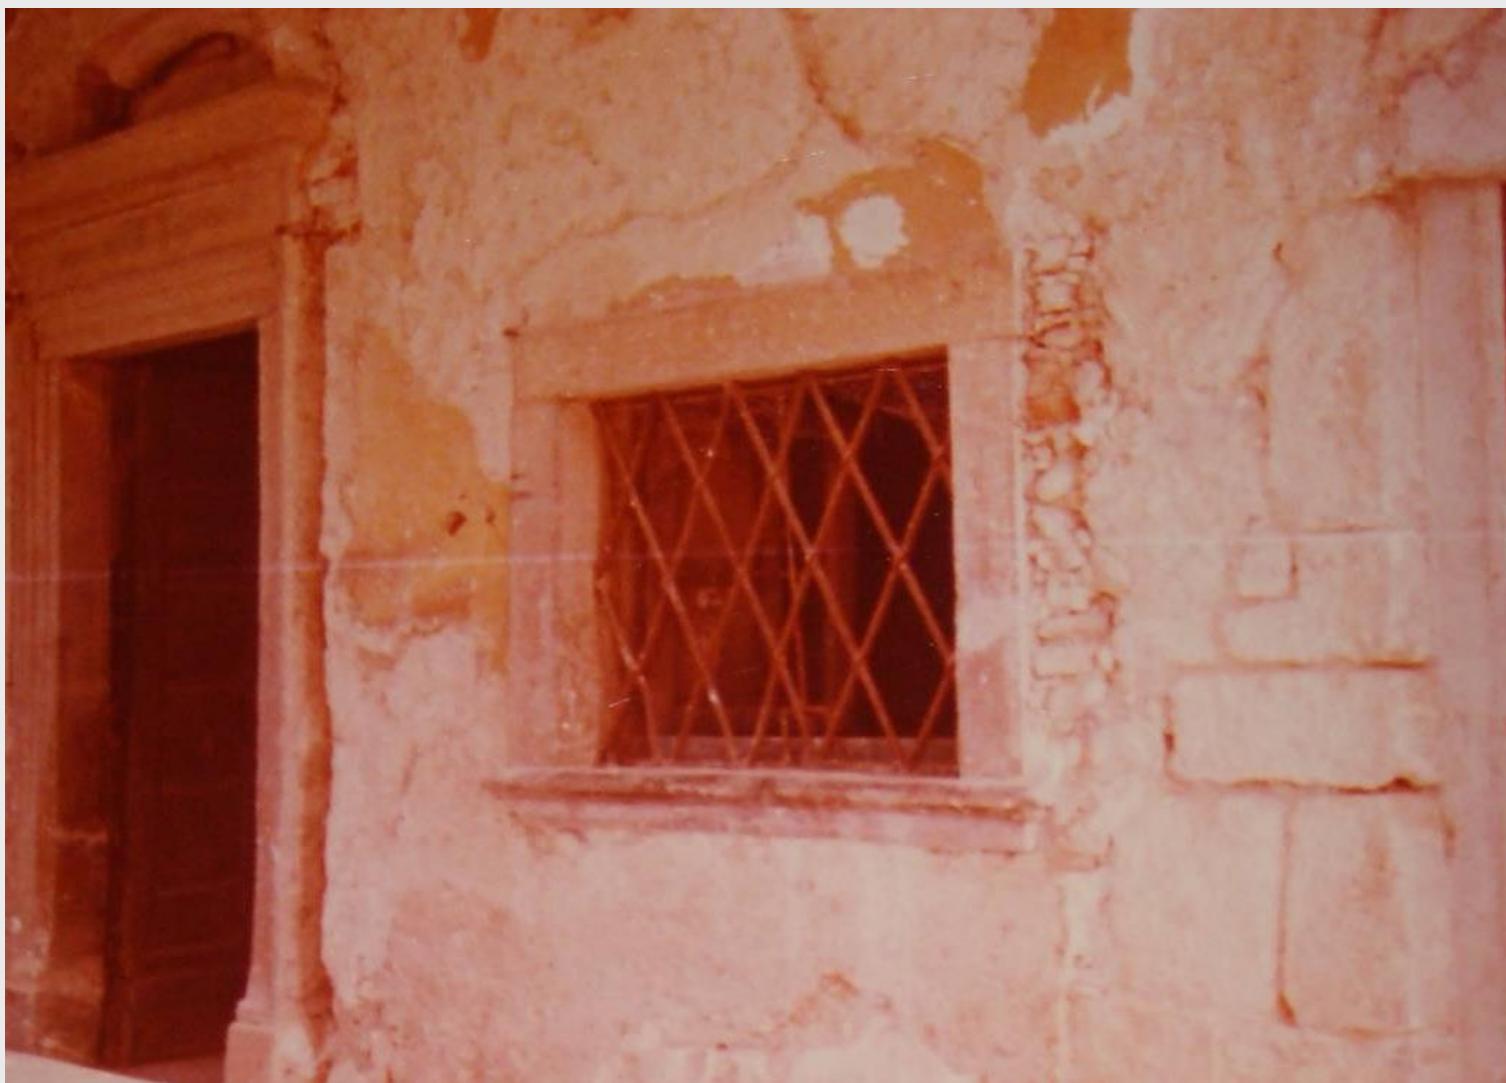
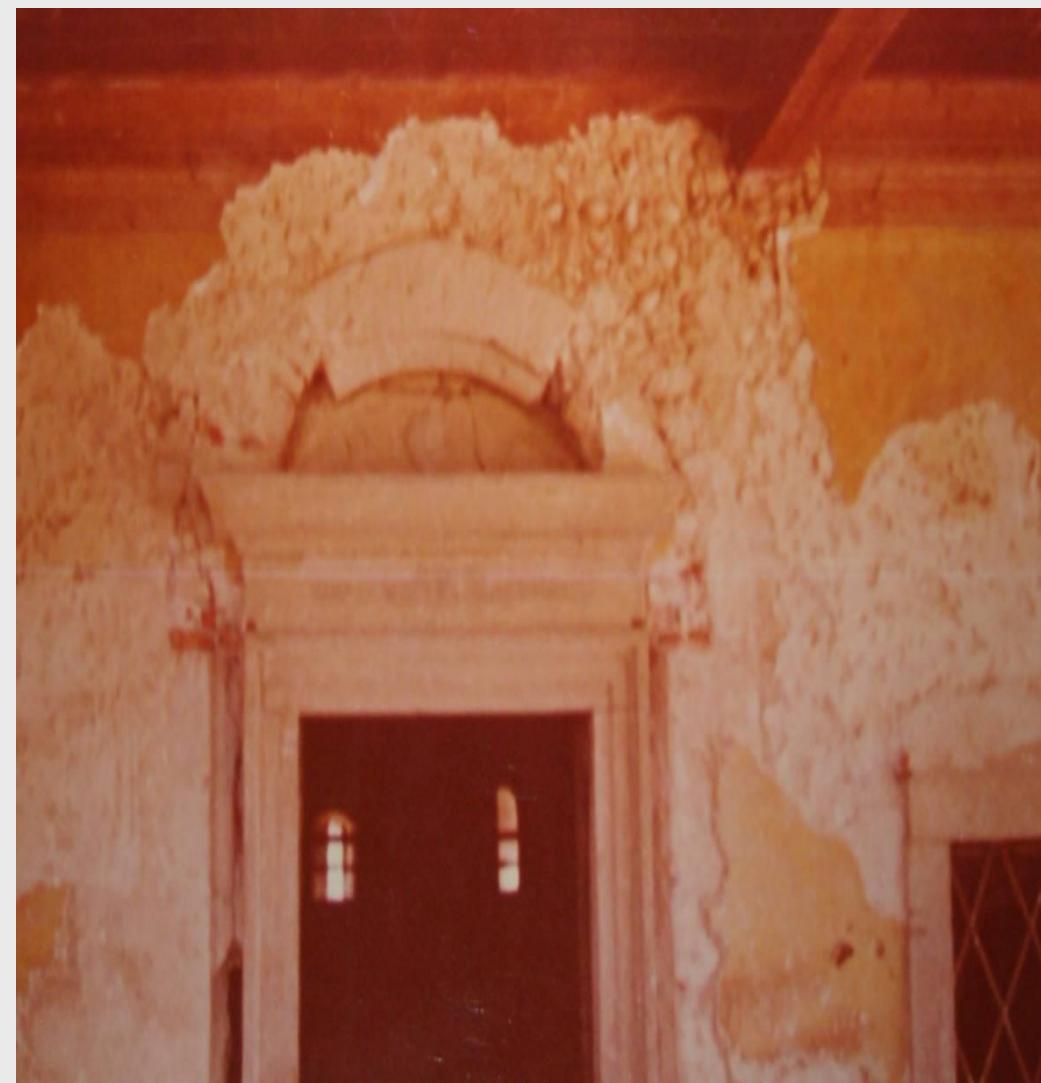
Particolari del restauro della facciata principale

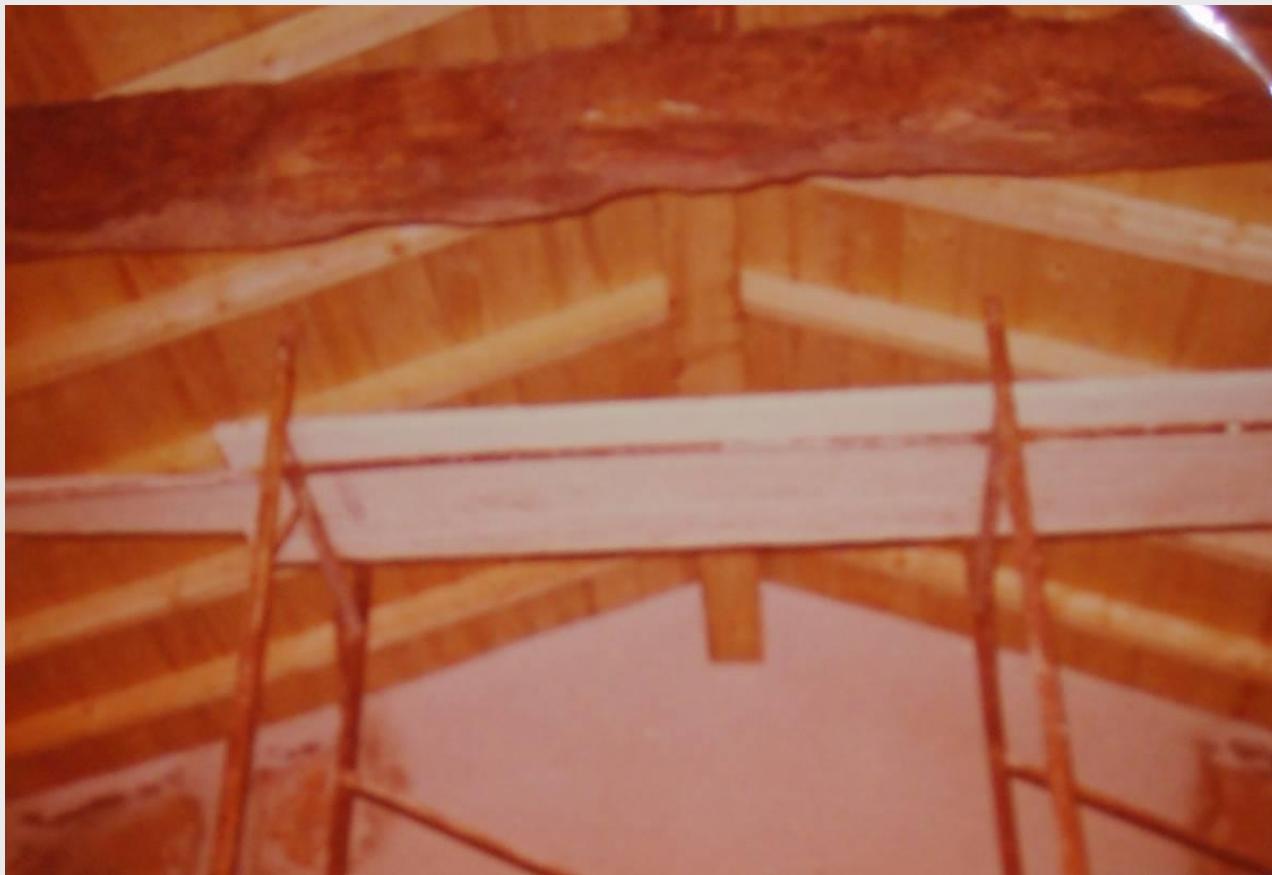
Particolare orditura del tetto - Affresco

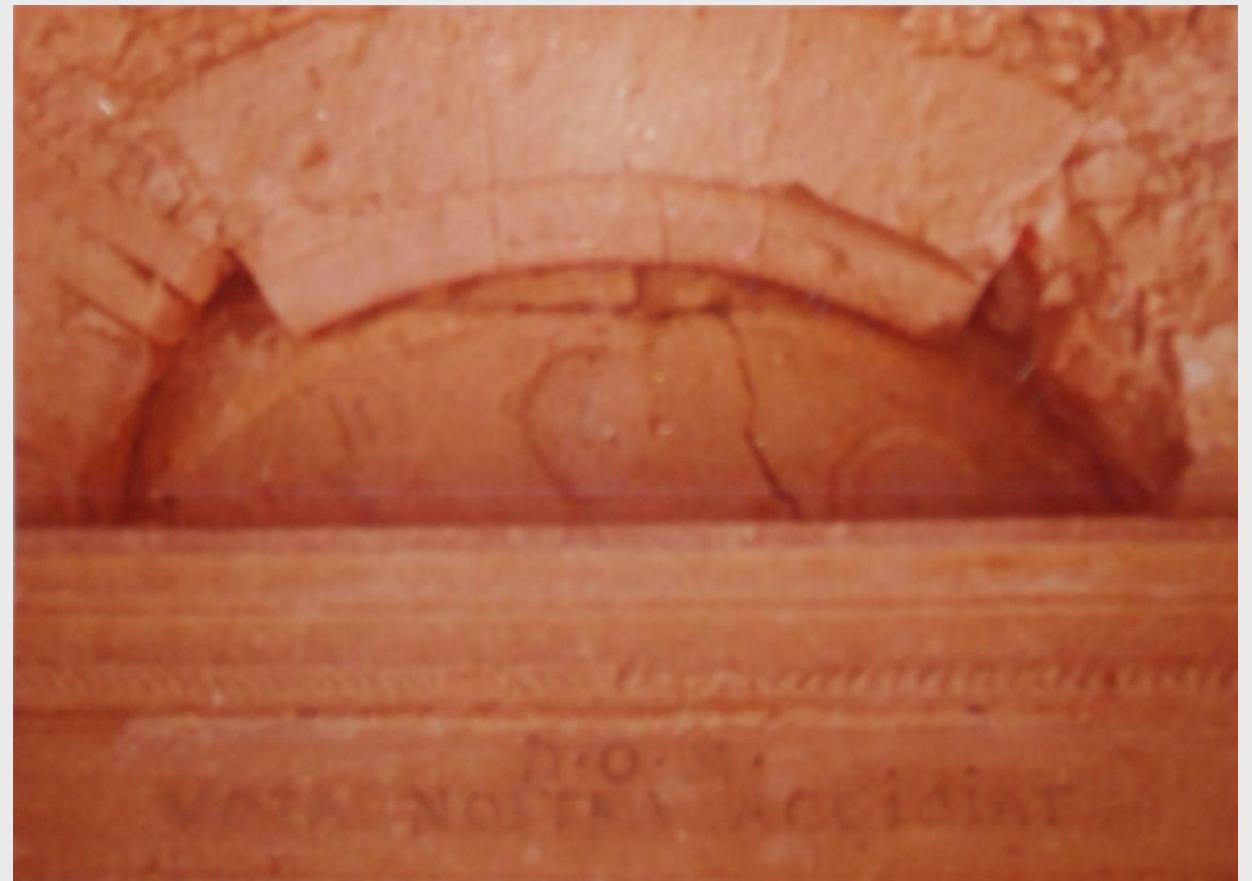
Portale d'ingresso interno e particolare della lunetta

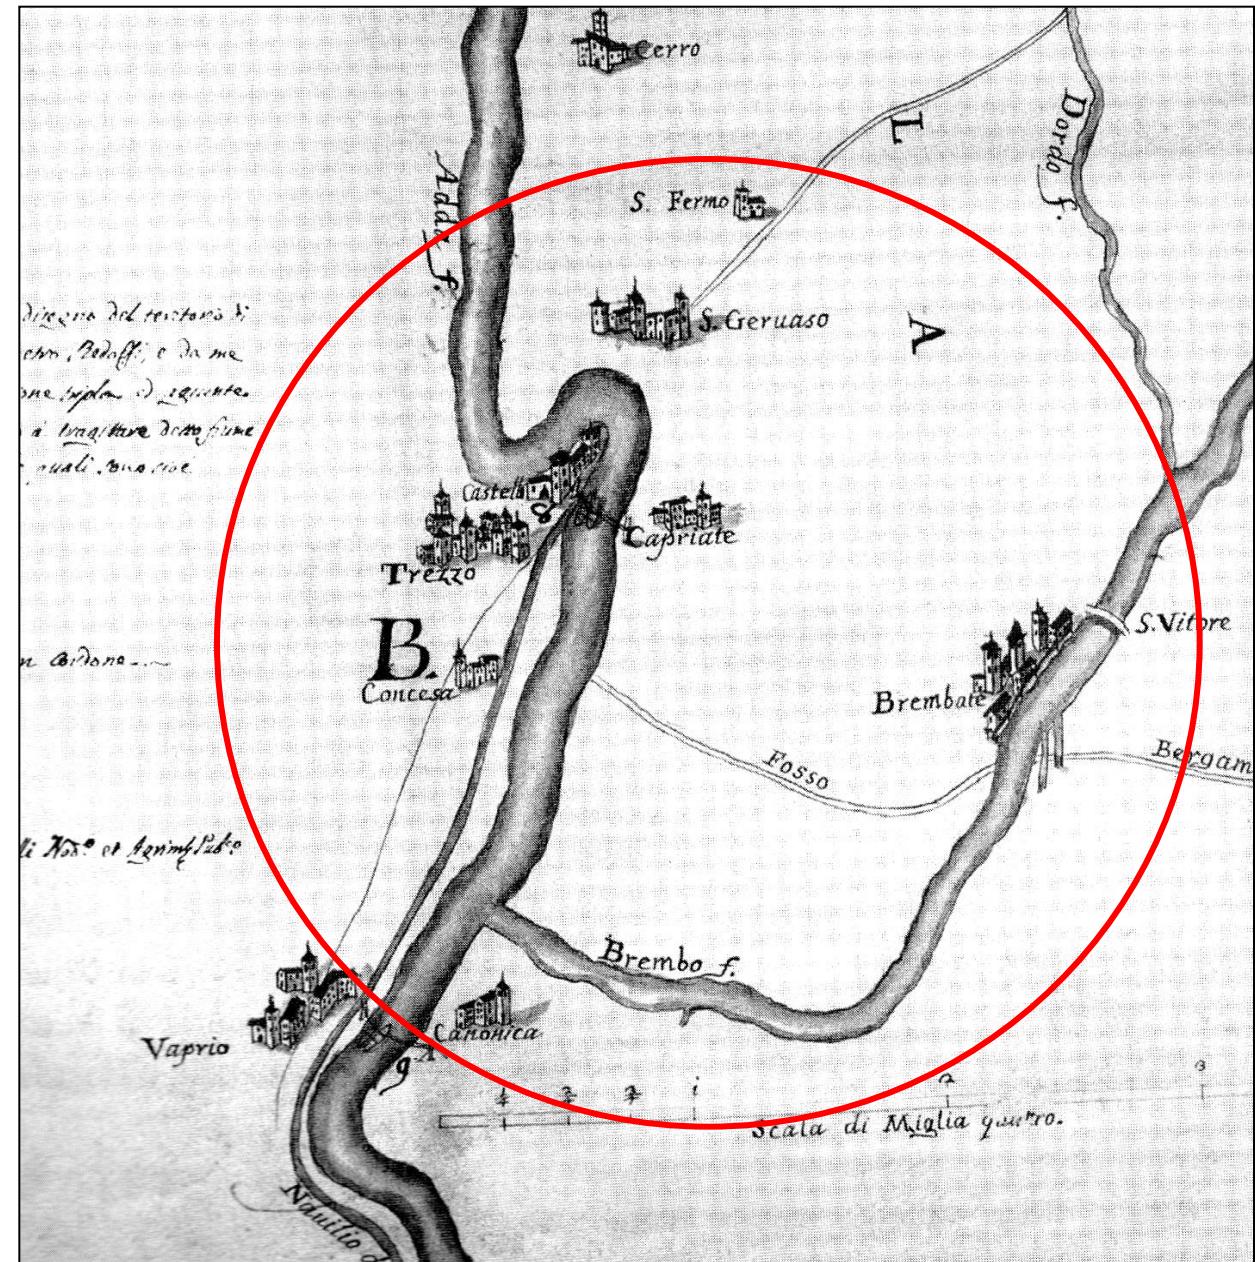
Area confluenza tra Adda e Brembo – Zona delle cave di Ceppo da Scalpellini don Giancarlo, San Gervasio e la sua storia, pag.63

ESTRAZIONE : *le cave sono distribuite nell'area di Trezzo e Brembate, presso la confluenza delle gole dell'Adda e del Brembo; si estraevano blocchi fino a 5 metri cubi.*

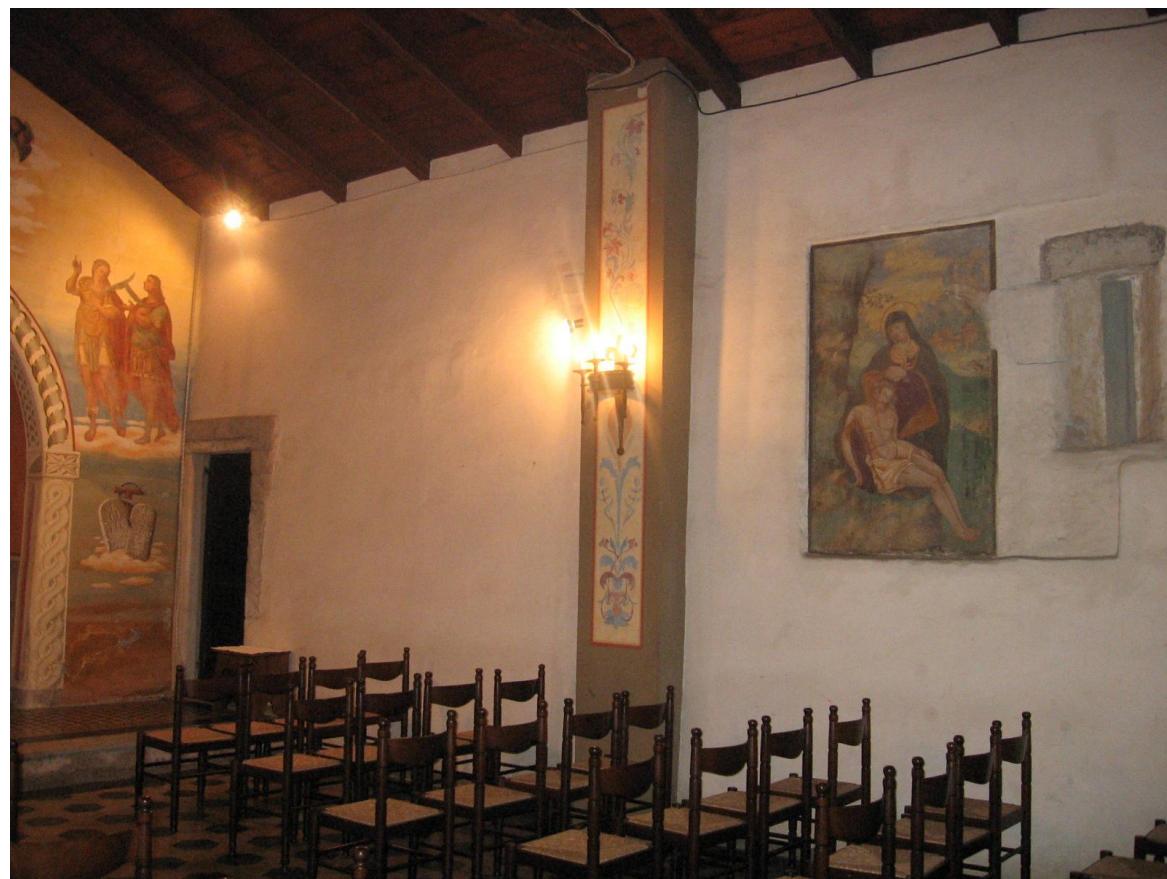
La muratura del lato sud – impianto originario

divide l'interno della chiesa dall'interno dell'alloggio del custode ed è intonacata su entrambi i lati.

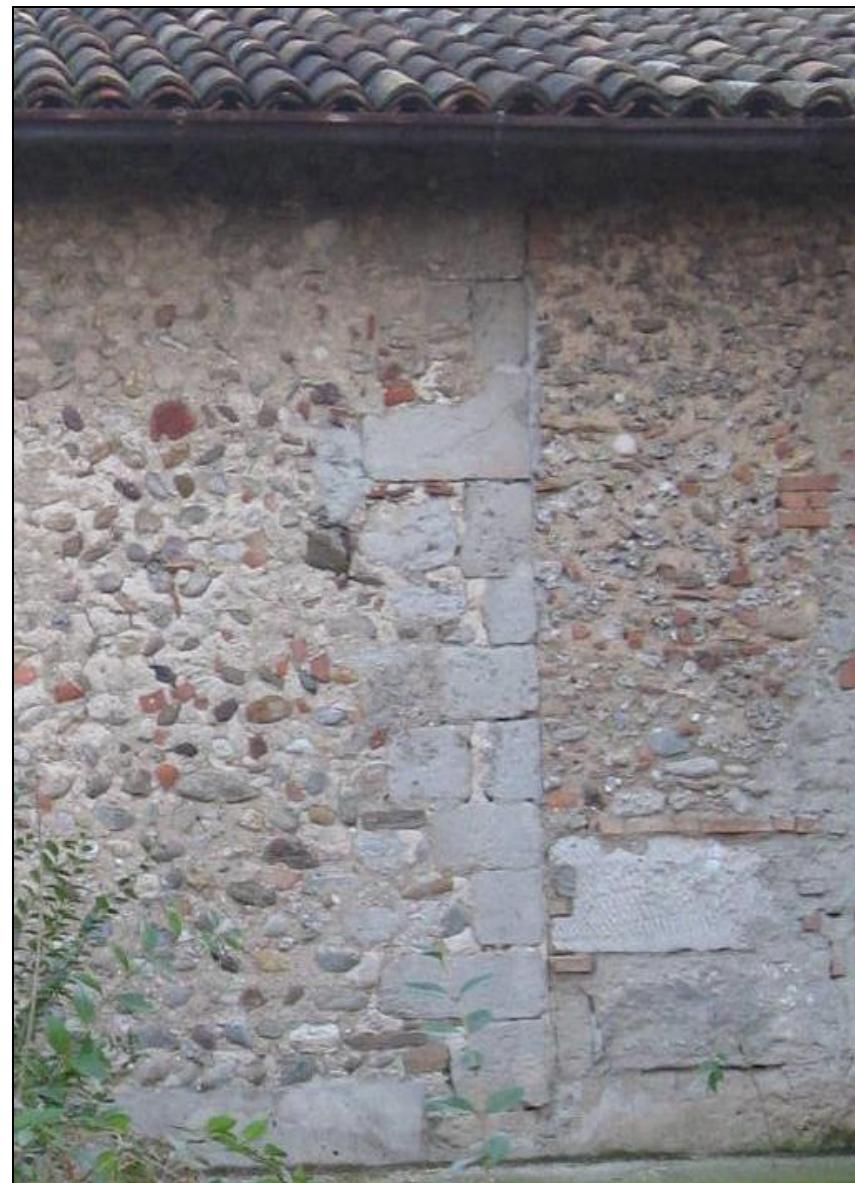
La muratura del lato nord

è costruita con gli stessi materiali e tecniche delle altre murature e sugli spigoli sono inseriti dei conci, di ceppo di Brembate, non perfettamente squadrati ed aventi forme geometriche differenti. Sulla stessa parete sono presenti tre monofore

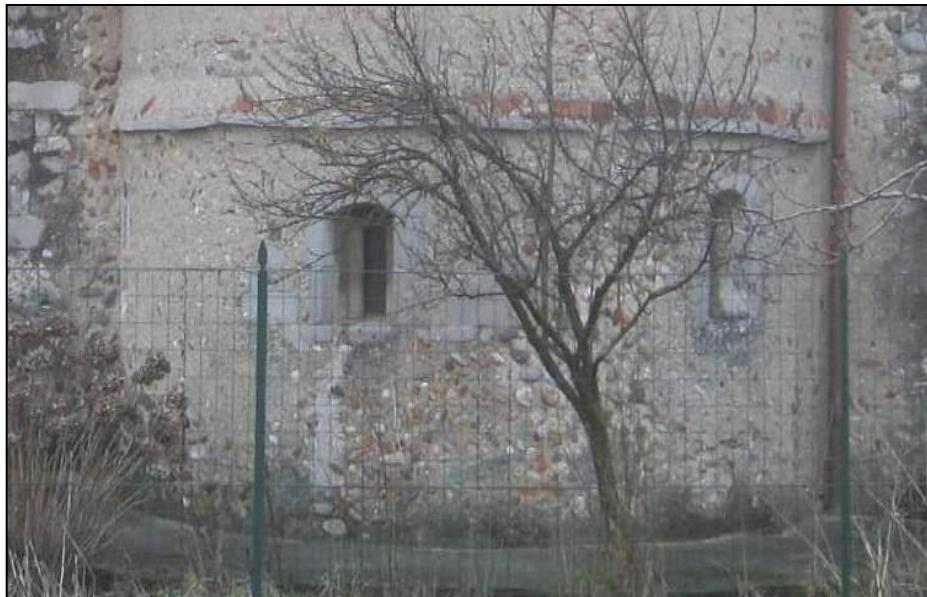
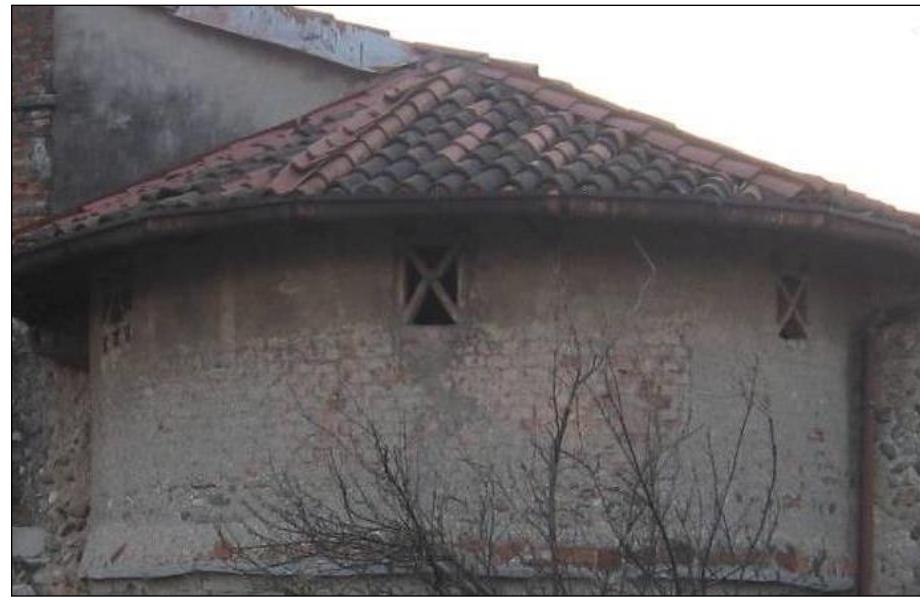
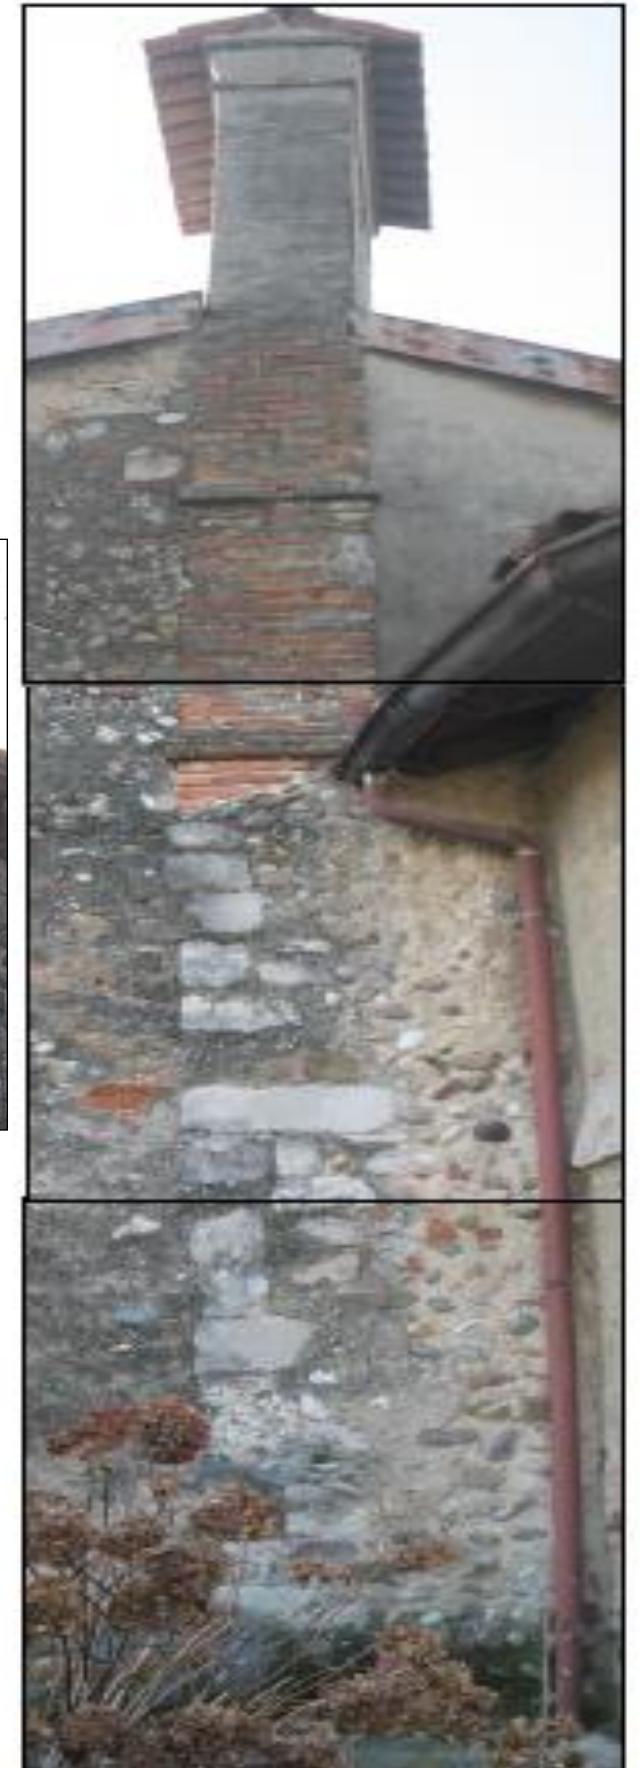
La muratura del lato est – impianto originario

è per due tratti rettilinea e tra questi tratti è inserita la muratura semicircolare dell'abside. Negli spigoli della muratura rettilinea sono inseriti dei conci di ceppo di Brembate, non del tutto squadrati e aventi geometrie diverse. Su un tratto della parte rettilinea della muratura insiste il campanile costruito in mattoni allettati con malta.

La muratura dell'abside è composta per la prima metà inferiore da malta, ciottoli di fiume, mattoni e tegole di recupero gettati insieme in casseformi di legno. Mentre la seconda metà relativa alla parte superiore, divisa dalla prima da una cornice in ceppo di Brembate, è costruita in mattoni allettati con malta in cui sono state ricavate tre aperture per consentire l'aerazione delle parti interne dell'abside. La muratura dell'abside risulta ricoperta, in modo non uniforme, da malta.

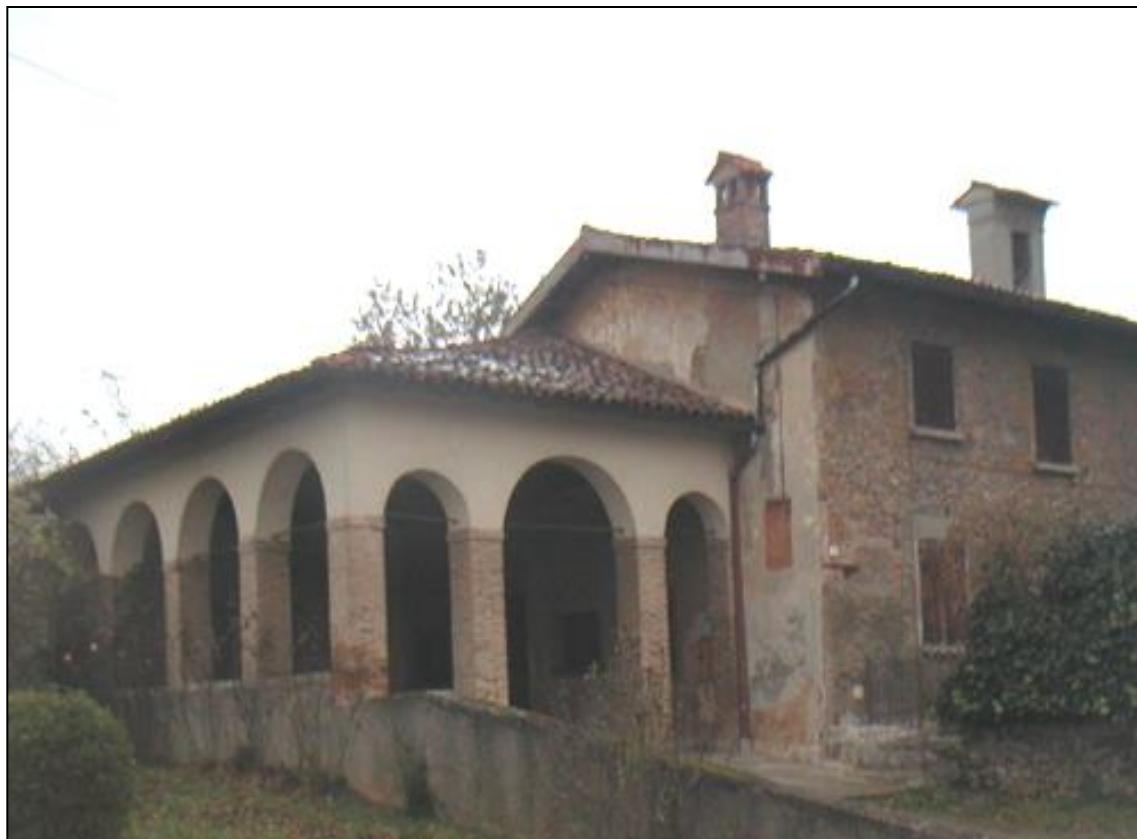
La muratura del lato ovest: si sviluppa sul prolungamento della muratura esistente e con questa contribuisce a dare la classica forma di capanno al fabbricato. E' rivestita anche esternamente da intonaco civile.
