CHIESA DI SAN SIRO

Chiesa di S. Siro a Capriate San Gervasio (X – XII secolo)

- I. UBICAZIONE
- II. RELAZIONE STORICA
- III. ARCHITETTURA
- IV. RILIEVO FOTOGRAFICO
- V. EVOLUZIONE STORICA
- VI. TECNICHE COSTRUTTIVE
- VII. GLOSSARIO
- VIII. BIBLIOGRAFIA

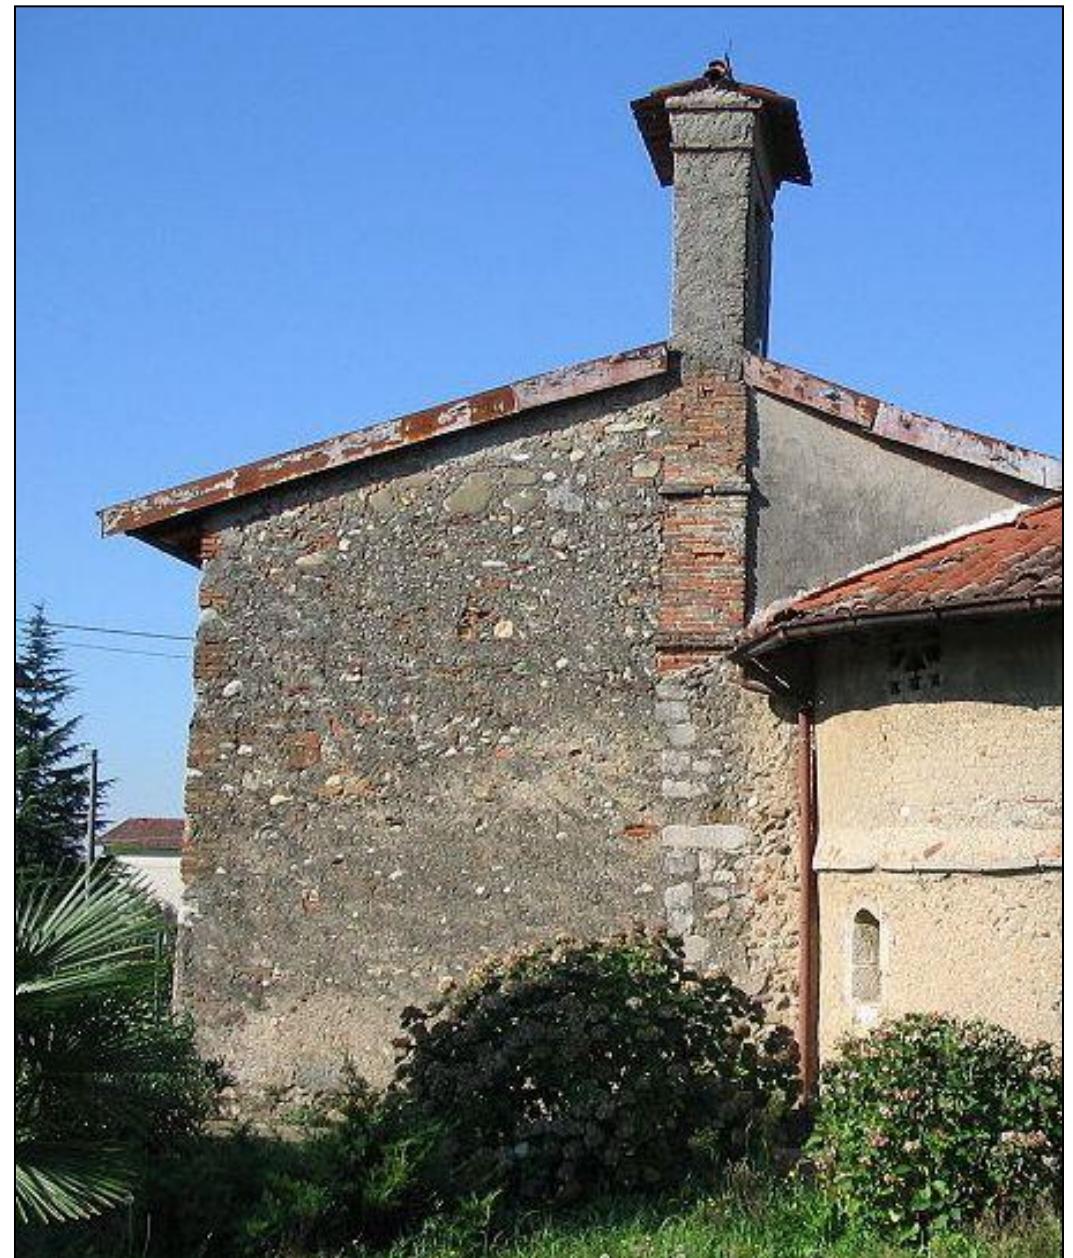
La muratura del lato est: non ha aperture ed è il prolungamento della muratura dell'impianto originario. Si compone dei materiali già specificati ma cambiano le geometrie delle pietre e vi è inoltre una minore presenza di mattoni tra il conglomerato usato.

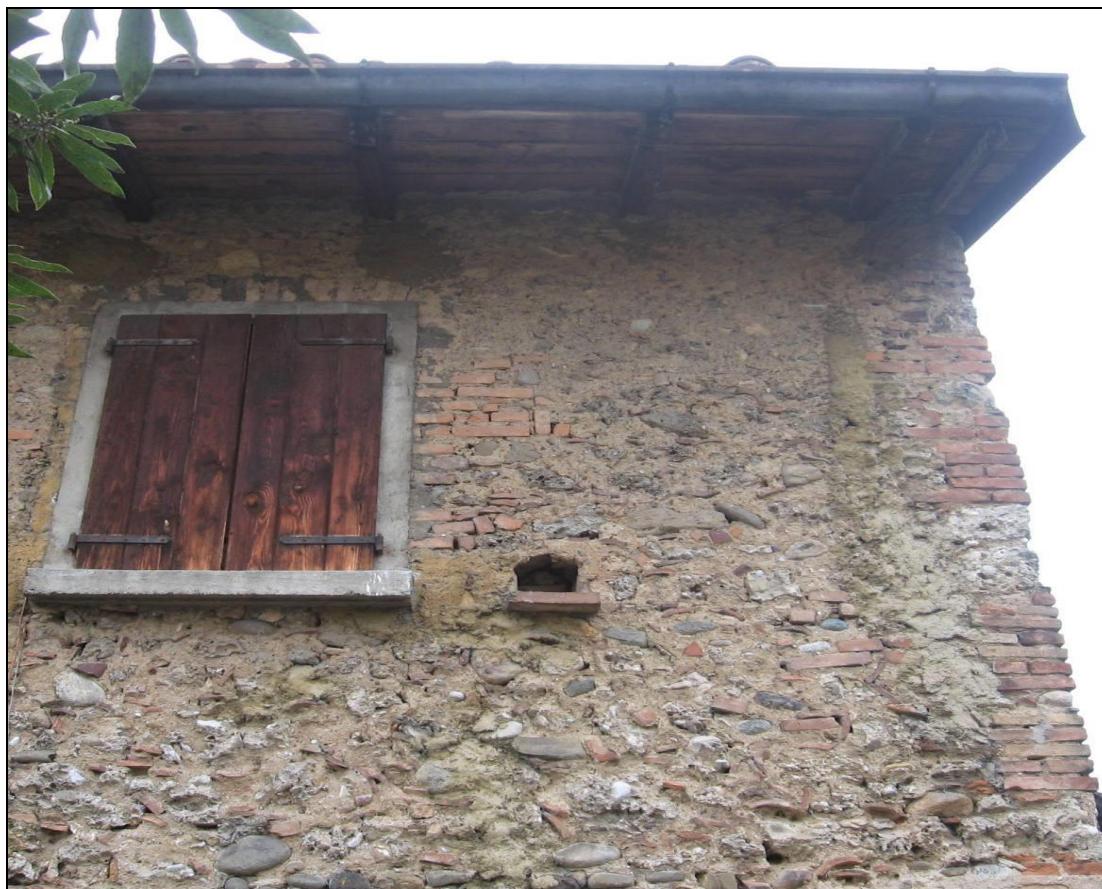
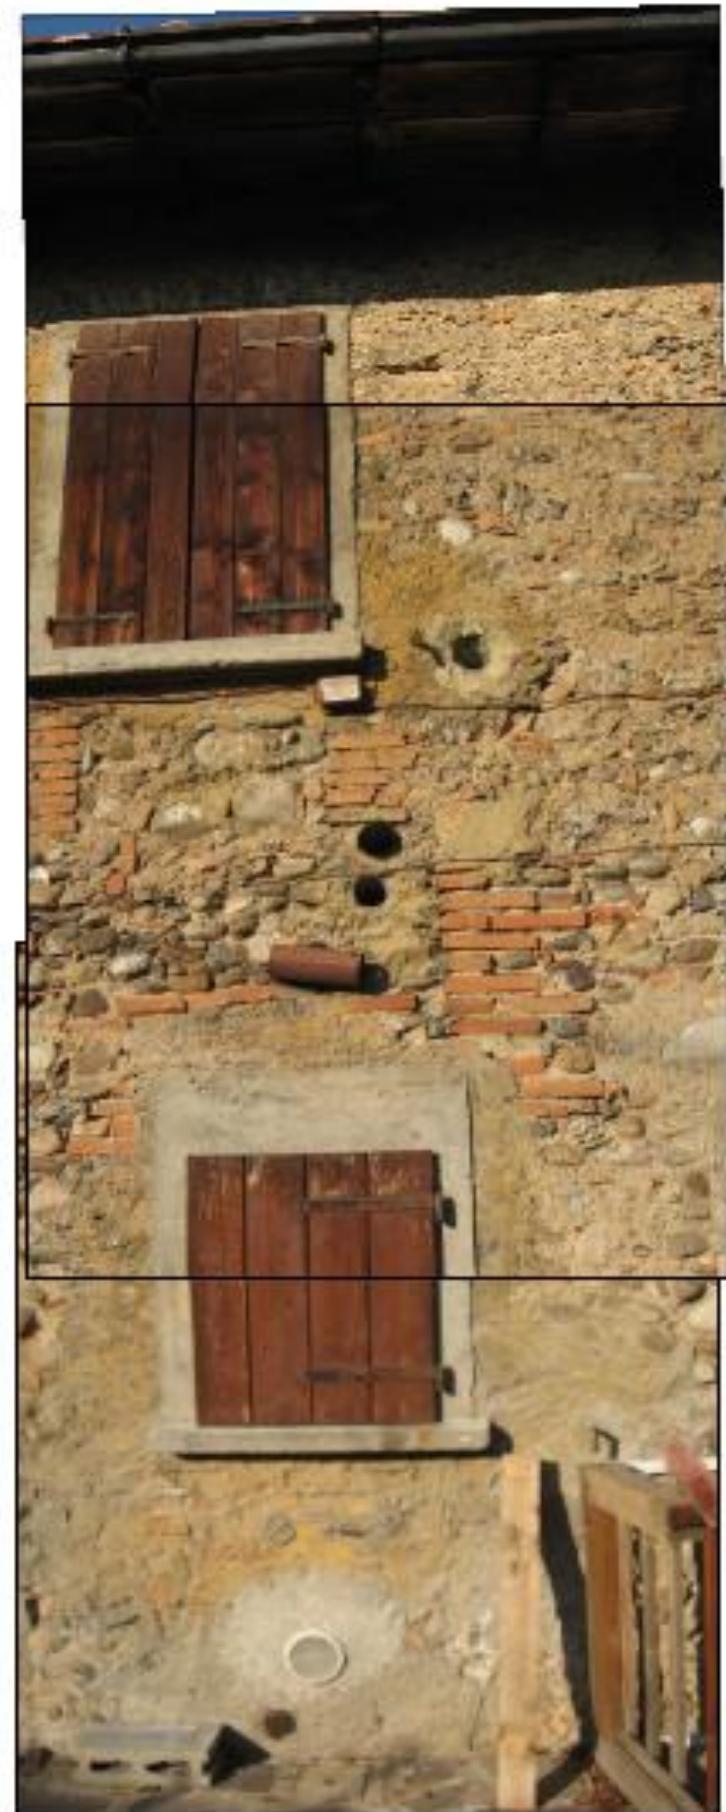
La muratura del lato sud

su di essa vi sono le aperture dei vani che compongono l'alloggio del custode. Dette aperture sono contornate da cornici aventi forme geometriche regolari ricavate con calcestruzzo e malta; questo lascia supporre che la formazione di queste cornici risale all'intervento di ristrutturazione del 1975. Vi è inoltre la presenza di una cornice, che contorna un'apertura di dimensioni più piccole rispetto alle altre, costituita da conci di ceppo di Brembate. Gli spigoli del muro sono costituiti da mattoni e sullo spigolo di sud est vi sono inseriti dei sassi di fiume e ceppo tra i mattoni.

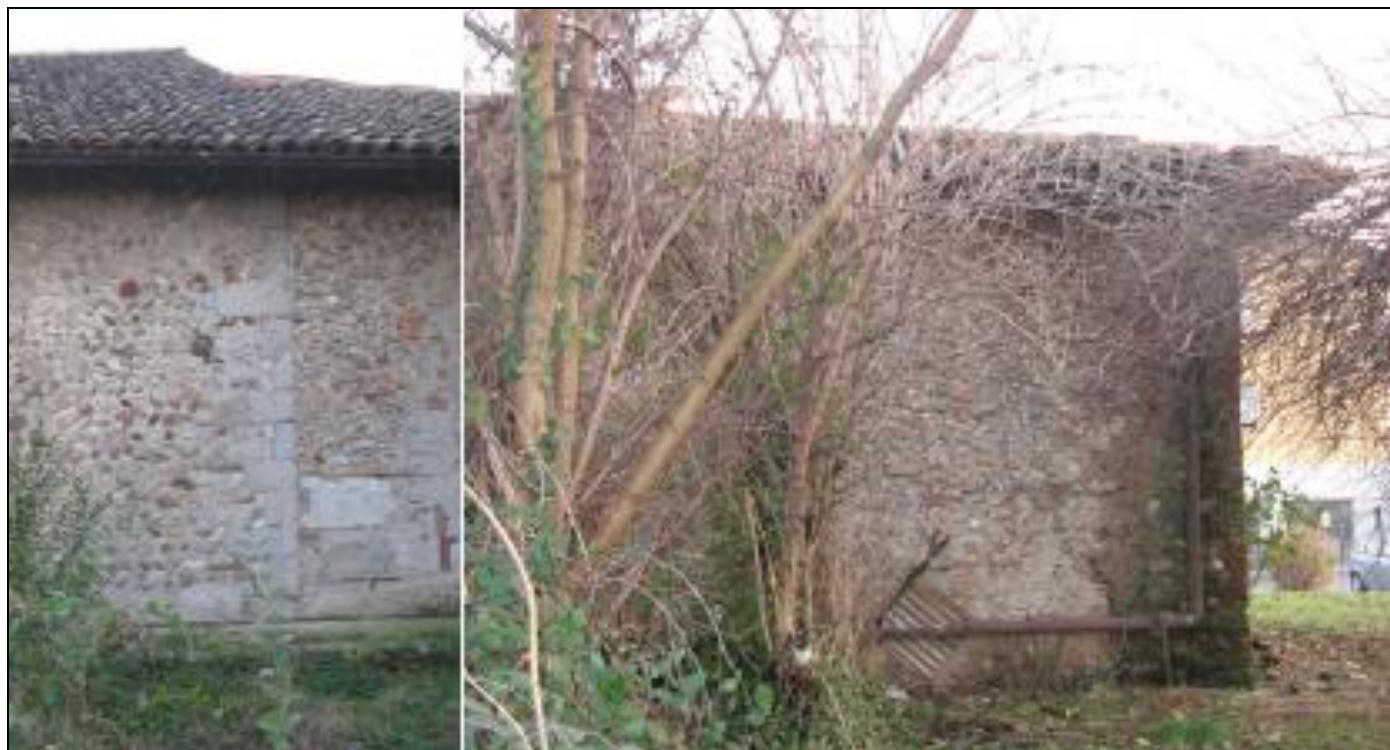
La muratura del lato nord: prolunga la muratura originaria e fa parte del corpo di fabbrica del porticato. Questa muratura è anch'essa costruita con getto in casseformi di malta, pietrame e frammento di mattoni e tegole. Le quantità di frammenti di mattoni e tegole sono prevalenti rispetto al pietrame. La sua superficie appare più scabrosa e disordinata rispetto alle altre.

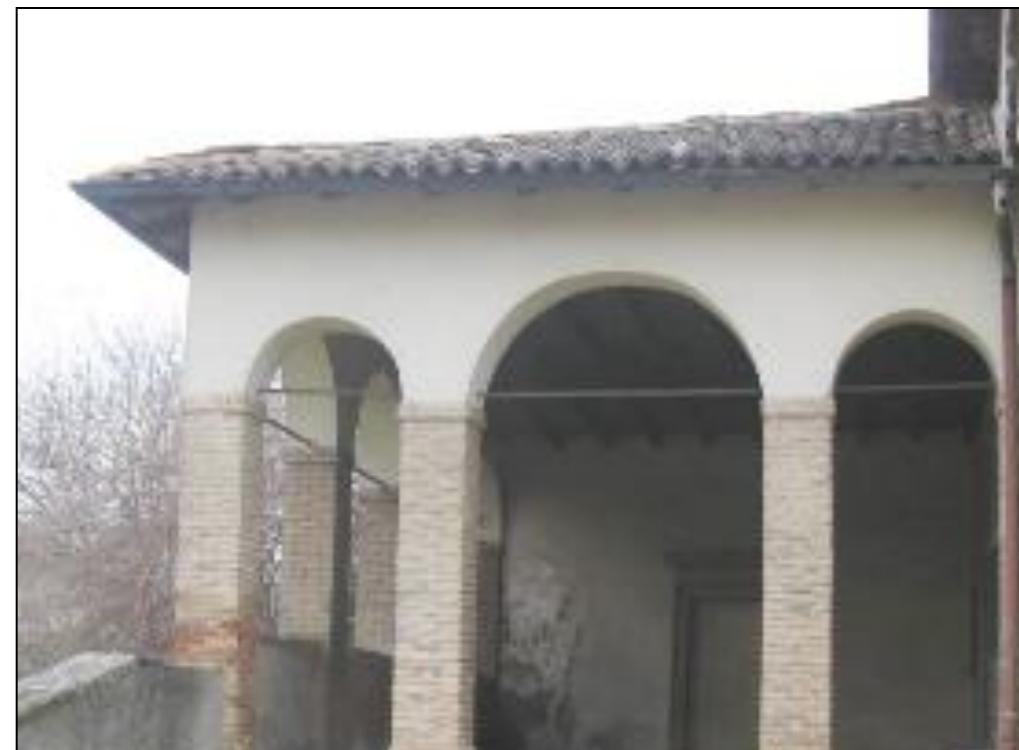
La muratura del porticato: risulta costruita da mattoni alettati con malta ed è rivestita, ad eccezione dei pilastri, con intonaco. In essa sono presenti quattro archi a tutto sesto sul lato ovest e tre sul lato sud.

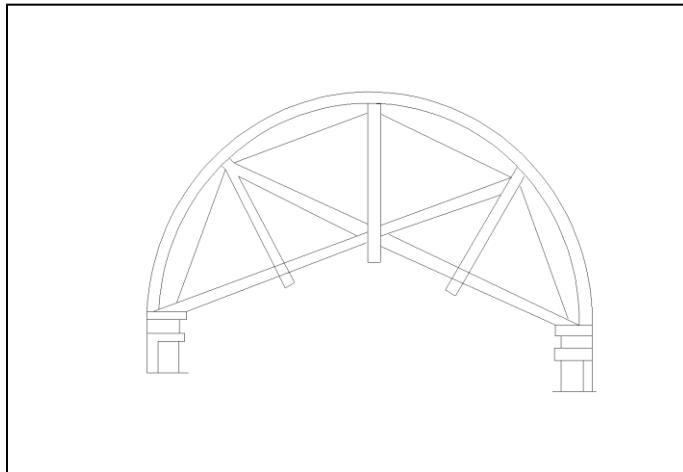
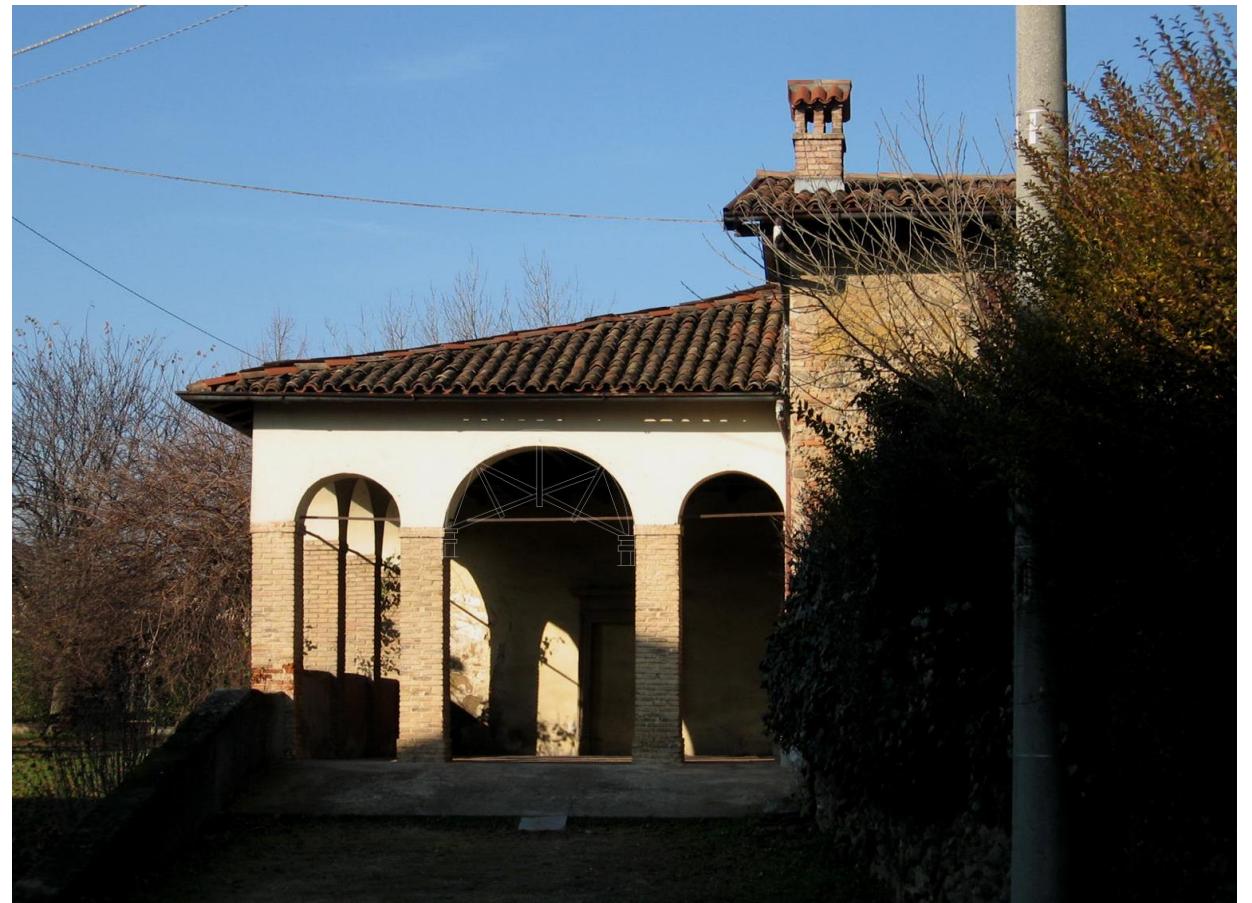
Ipotesi di centina utilizzata per realizzare gli archi del portico

Qui sopra abbiamo ipotizzato come si poteva trovare la centina nel cantiere del 1722, usate per realizzare i vari archi del porticato.

La centina si costruisce prima dell'arco e ha anche la funzione di dargli la forma. L'insieme delle centine e degli altri elementi lignei che le tengono all'altezza voluta prende il nome di armatura. Una volta finita l'opera, la centina, che è una struttura provvisoria, viene smontata: operazione, che più propriamente si dice disarmo.

Particolare del porticato risultano essere gli archi a tutto sesto, tre sul fronte sud e quattro sul lato ovest; sono realizzati in mattoni in cotto posati in opera con l'utilizzo di apposite centine di legno e poggiano su pilastri anch'essi in mattone a vista;

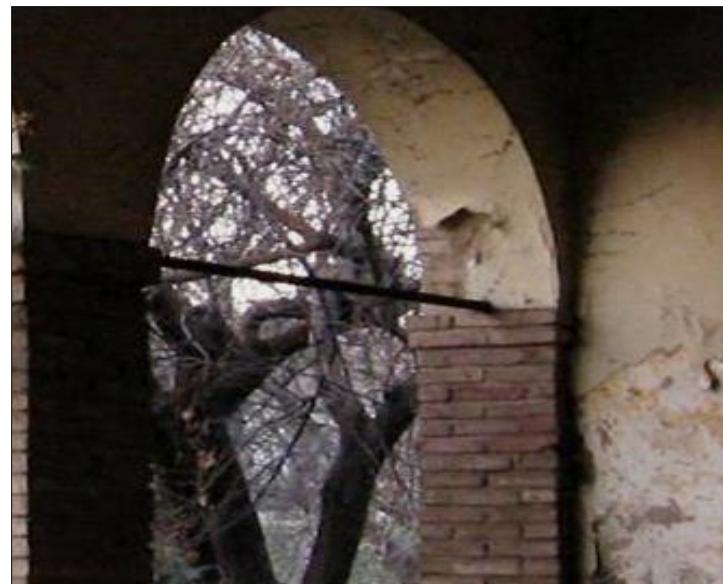
Deperimento dell'intonaco lascia trasparire il mattone.

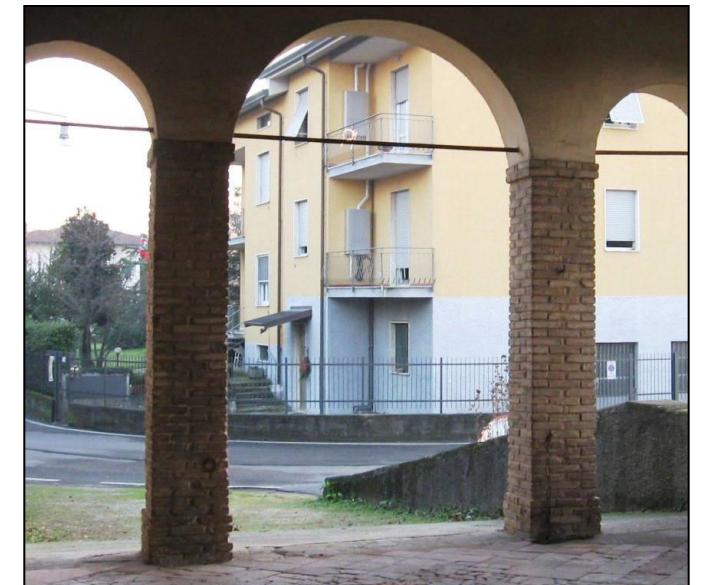
Piedritti: i piedritti del portico sono stati realizzati con mattoni e come legante è stato usato il cemento.
